GOBIERNO AUTÓNOMO DESCENTRALIZADO  
MUNICIPAL DEL CANTÓN MEJÍA

Memorando Nro. GADMCM-DSCR-0214-2026-M  
Machachi, 19 de mayo de 2026

## INFORME TÉCNICO GENERAL DE CONSOLIDACIÓN DE LA EMERGENCIA

### ALUVIÓN EN LA PARROQUIA DE ALOASÍ – MAYO 2026

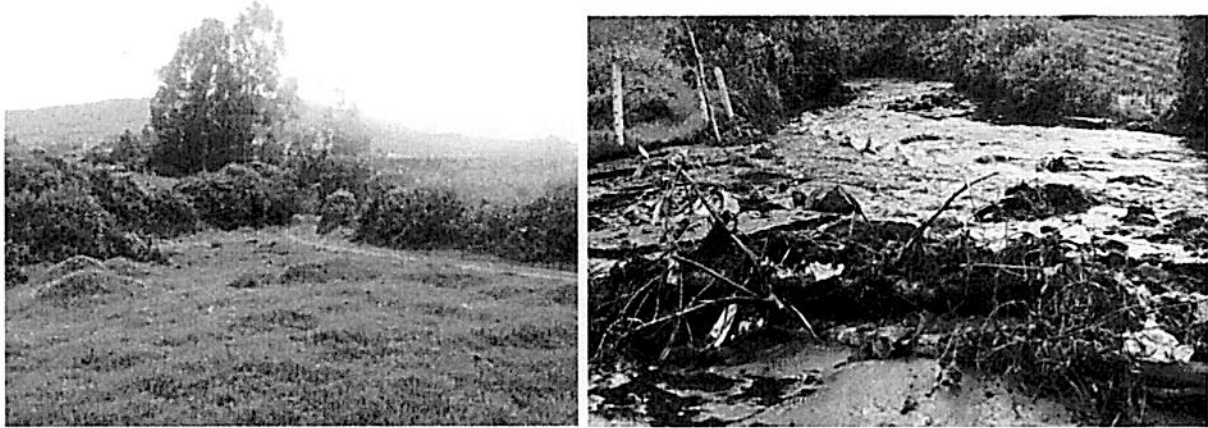
**Figura 5 y 6 . Antes y después de la Quebrada San Roque**

Como consecuencia del arrastre de material pétreo, lodo, sedimentos y la alteración del cauce natural de la Quebrada San Roque, se produjeron daños significativos sobre las redes de conducción y distribución de agua potable que abastecen a distintos sectores de la parroquia.

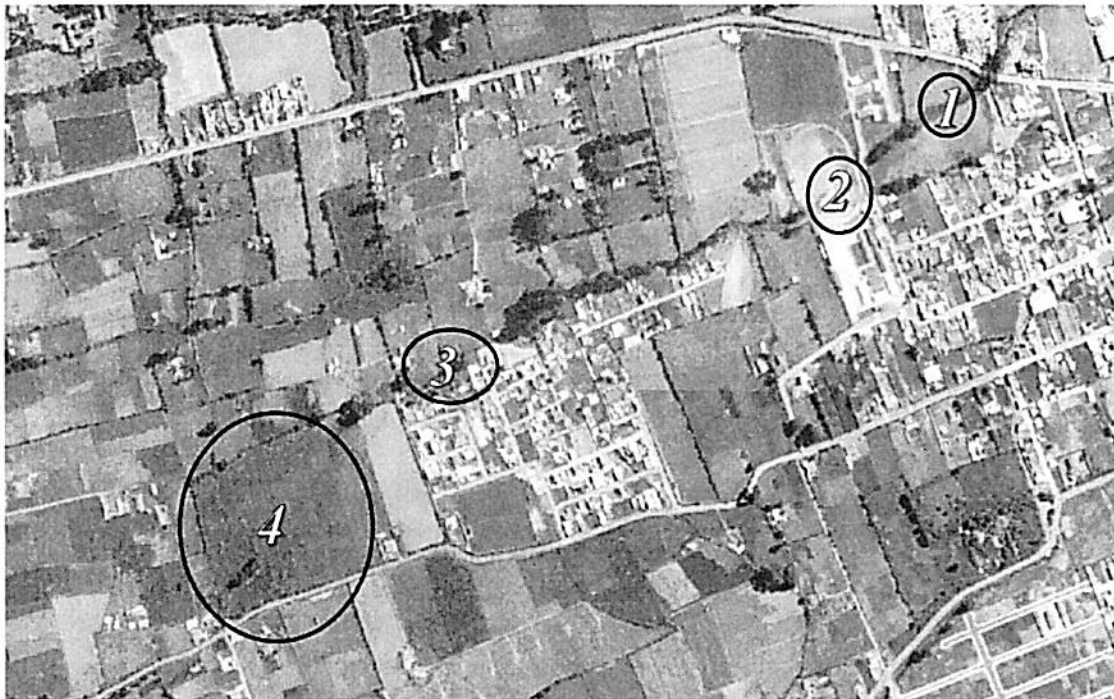
**Figura 13.** Puntos críticos de taponamiento de la quebrada San Roque

En consecuencia, cualquier proceso de recuperación integral de la Quebrada San Roque requerirá previamente la definición de mecanismos administrativos, jurídicos y técnicos que permitan regularizar la situación territorial y catastral del cauce natural, así como fortalecer la coordinación interinstitucional entre las entidades competentes para la implementación de acciones sostenibles de mitigación, recuperación ambiental y gestión del riesgo.

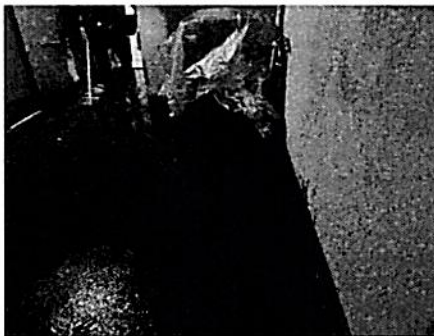
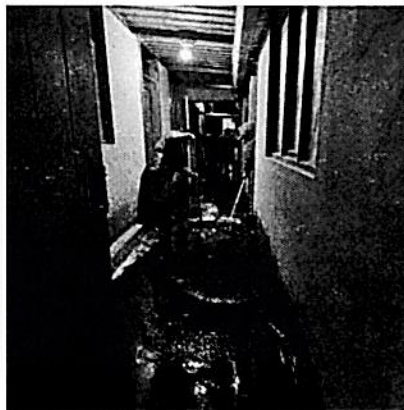
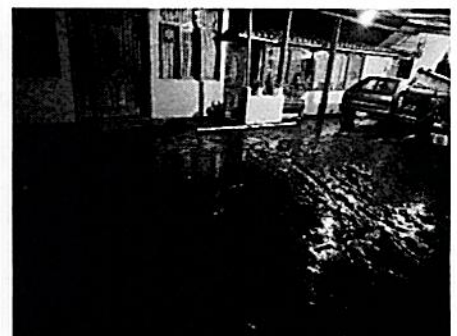
En la calle Melchor Noroña afectaciones de puertas, por la fuerza de agua, además de que ingresó a los parqueaderos de las viviendas, el domicilio más grave fue el del señor Nicanor Bohorquez, en donde viven cinco (5) familias que se vieron afectas por el ingreso de agua y lodo causando daño en uno de sus electrodomésticos (lavadora)

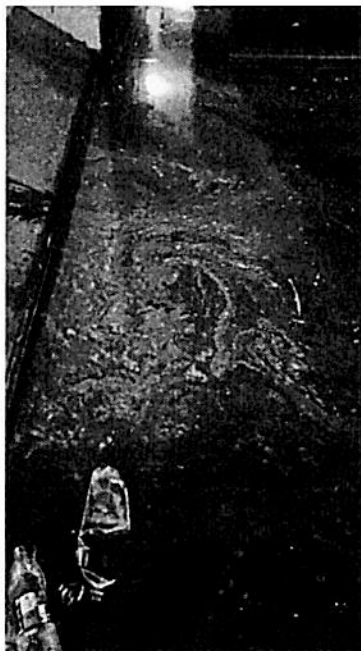
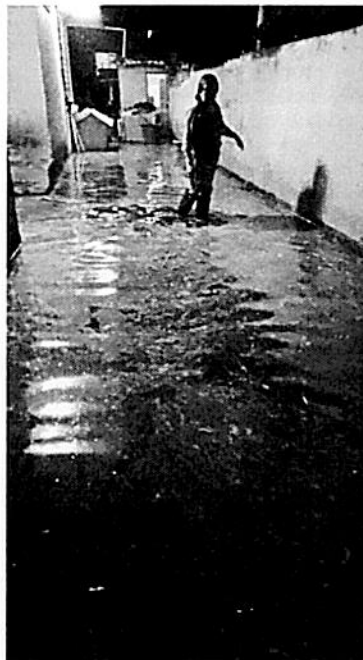
La vivienda ubicada en la Av. José Ignacio Albuja, casa N.º E3-122, en Aloasí, resultó afectada, evidenciándose el ingreso de agua y lodo al interior del inmueble. Debido a la acumulación de agua, se coordinó el apoyo con bomberos de una bomba de succión para realizar las labores de evacuación y limpieza correspondientes.

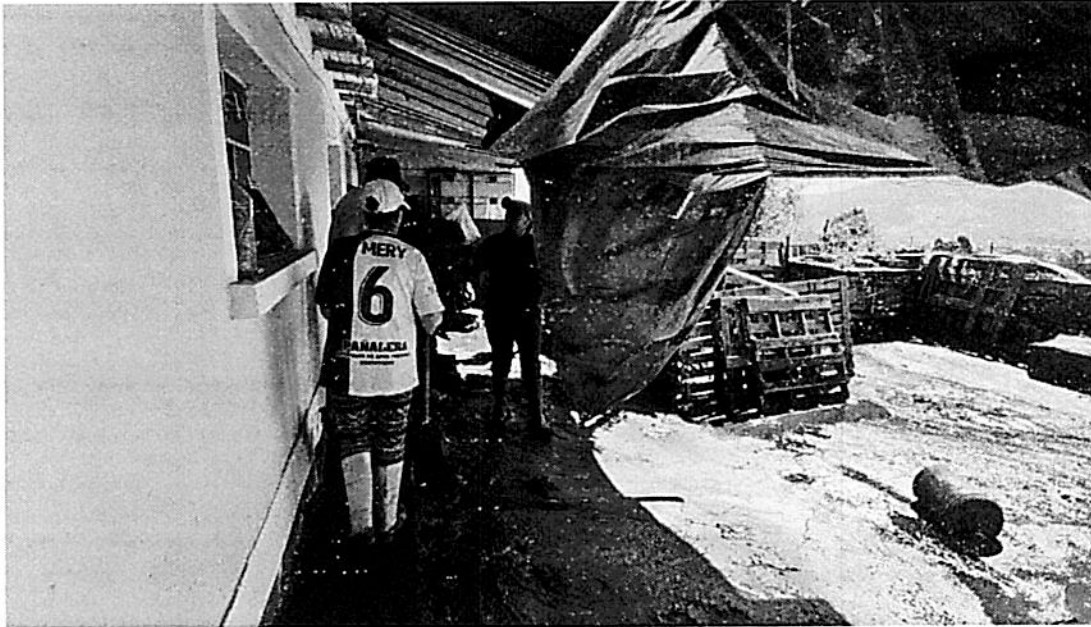
**Vivienda 8**

**Descripción de la afectación:** Perdida de daños materiales en la vivienda y daños estructurales

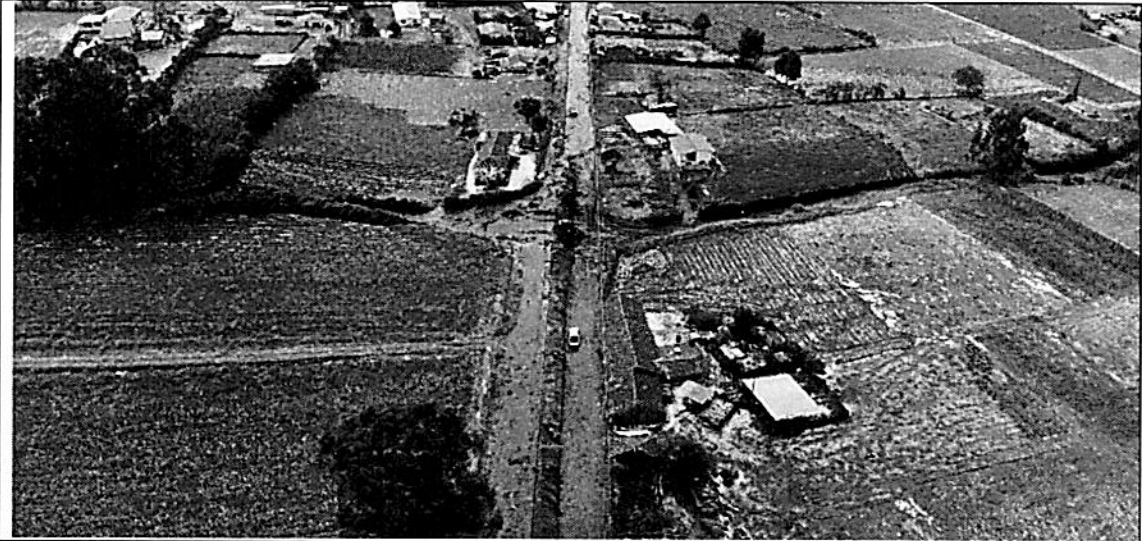
Fotografía N° 1

- Acumulación de lodo, sedimentos y material pétreo sobre vías locales y tramos de la red vial principal.
- Ingreso de agua y sedimentos a viviendas ubicadas en sectores bajos y próximos a quebradas.
- Colmatación parcial de cunetas, alcantarillas y sistemas de drenaje superficial.
- Afectación temporal a la movilidad vehicular y peatonal.
- Daños menores y moderados en cerramientos, accesos y espacios públicos.
- Arrastre de material vegetal y erosión superficial en taludes y márgenes de quebradas.

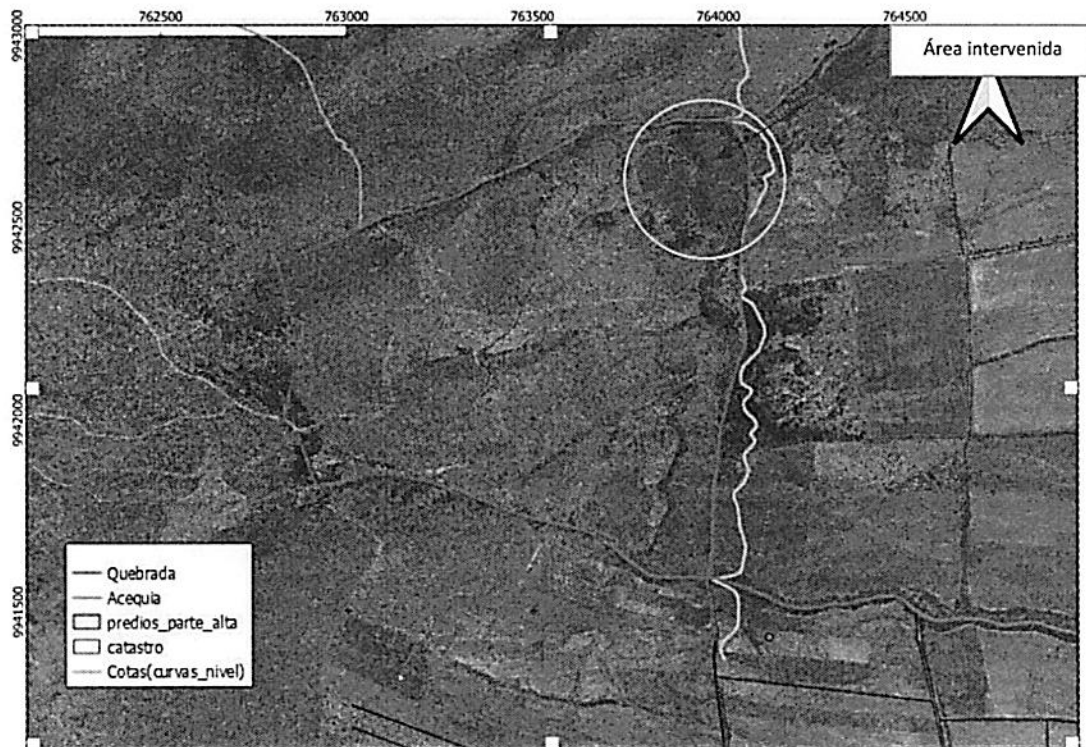
**Fotografía Aérea:** 2005, (IGM)

En la fotografía área del 2005 se puede apreciar la intervención de las coberturas vegetales en el lado Noreste del predio con clave 1703520101260000100 catastrado a nombre de JOSE DAVID PEÑAFIEL ESCALANTE, dicha intervención se encuentra sobre los 3600 m.s.n.m., en su demás extensión del lote conserva la cobertura vegetal nativa.

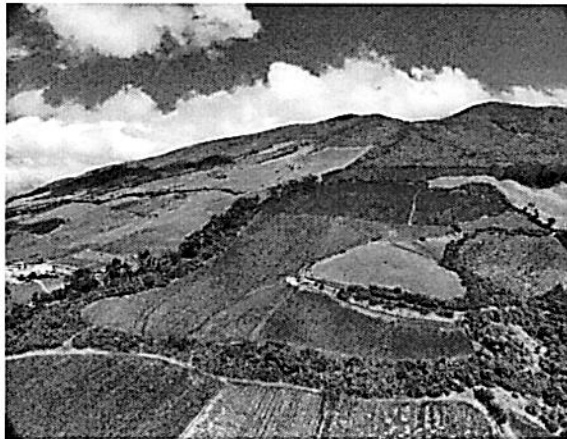
- En el predio del señor José David Peñafiel Escalante con clave catastral 1703520101210042300, ubicado en las coordenadas UTM WGS84 (X) 764171; (Y) 9941586, se identifica que se desarrolla actividades agrícolas antes del año 2011; sin embargo, según el análisis realizado mediante fotografías aéreas obtenidas mediante un vehículo aéreo no tripulado (dron), se puede establecer que existe el presunto movimiento de tierras por lo que se visualiza erosión en el suelo, evidenciándose rastros del descenso de agua superficial por el mismo a partir del día 13 de mayo de 2026 en la se produjo precipitaciones y el aluvión que afectó a varios sectores.
