Memorando Nro. GADMCM-ALC-WR-2026-240-M  
Machachi, 08 de mayo de 2026

**“Conocimiento de las acciones ejecutadas por las diferentes dependencias e instituciones competentes frente a los hechos acontecidos en la parroquia Aloasi el martes 05 de mayo de 2026.”**

**Nro. 011 IT-EPAAGE-UCCA-2026-SC**

**ASUNTO:** Alcance al INFORME No.048-2024-UOAL-SP

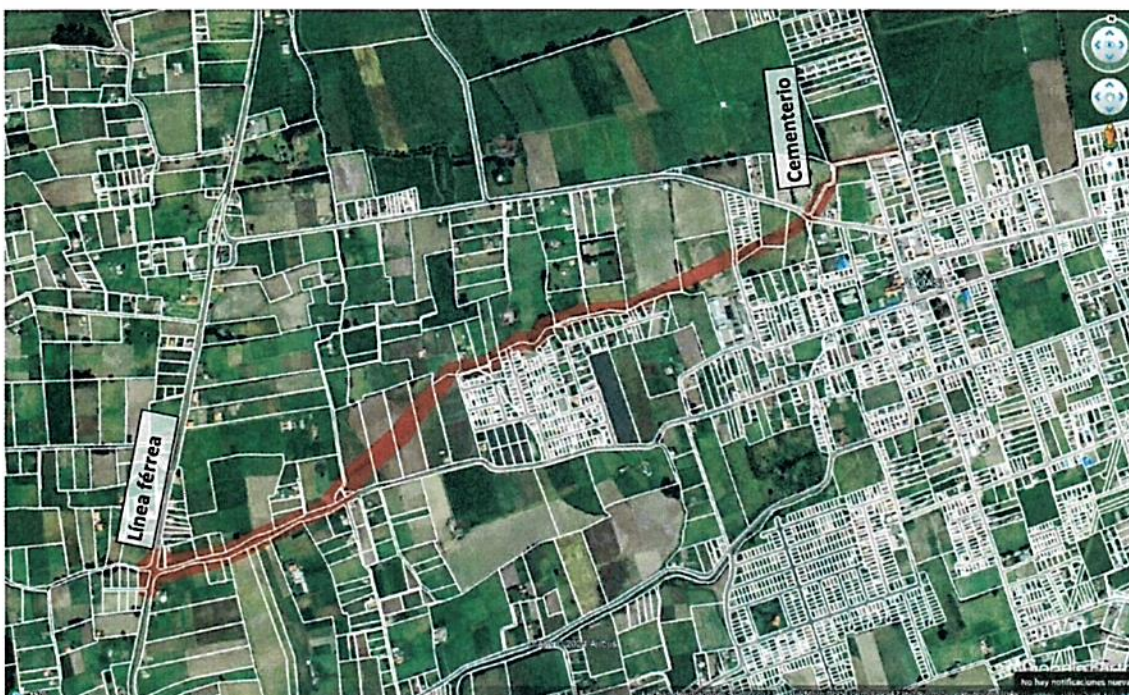
**Figura 1.** Ubicación de la quebrada San Roque.

La mencionada quebrada, en el sitio de interés tiene una longitud de aproximada de 2Km desde la línea férrea hasta el control de inundaciones en la calle Andrés Orces. Los rastros de la quebrada atraviesan varios lotes particulares por lo cual han sido rellenadas y no existe una canalización apreciable en el terreno para la recepción de caudales.

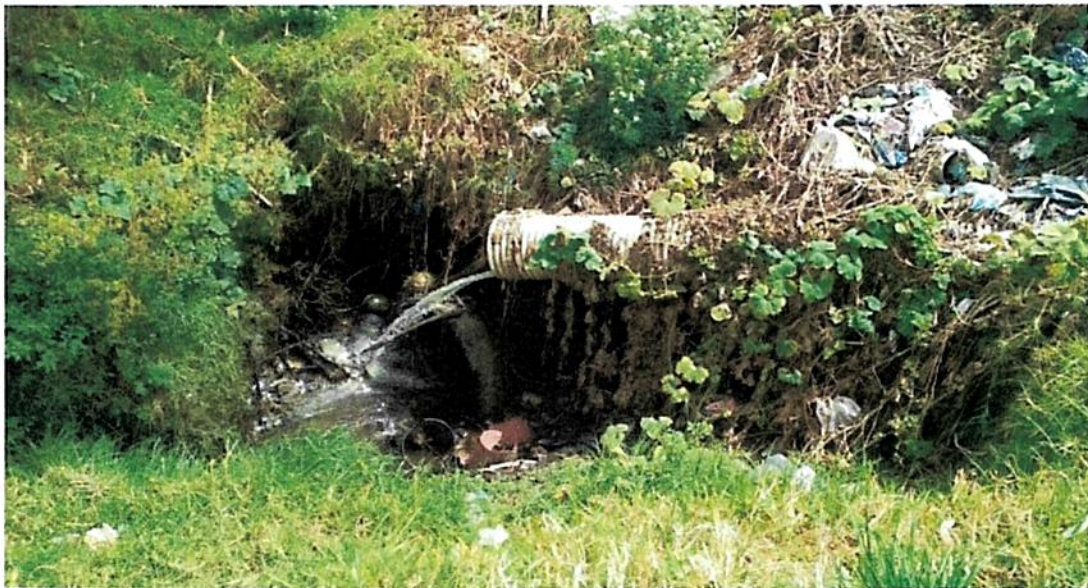
**Figura 2.** Cruce de quebrada.

Adicional al levantamiento, es pertinente contemplar el estado de la descarga existente en el colector de la vía Panamericana el cual requiere atención previa a receptor un caudal pluvial de esta magnitud, ya que se encuentra parcialmente obstruido por sedimentos y se aprecia el rebose de aguas servidas fuera de la red.

- Se recomienda contemplar la limpieza de sedimentos y residuos en los cruces de quebrada que se encuentran parcialmente obstruidos para garantizar un adecuado flujo del caudal en caso de eventos de precipitación.

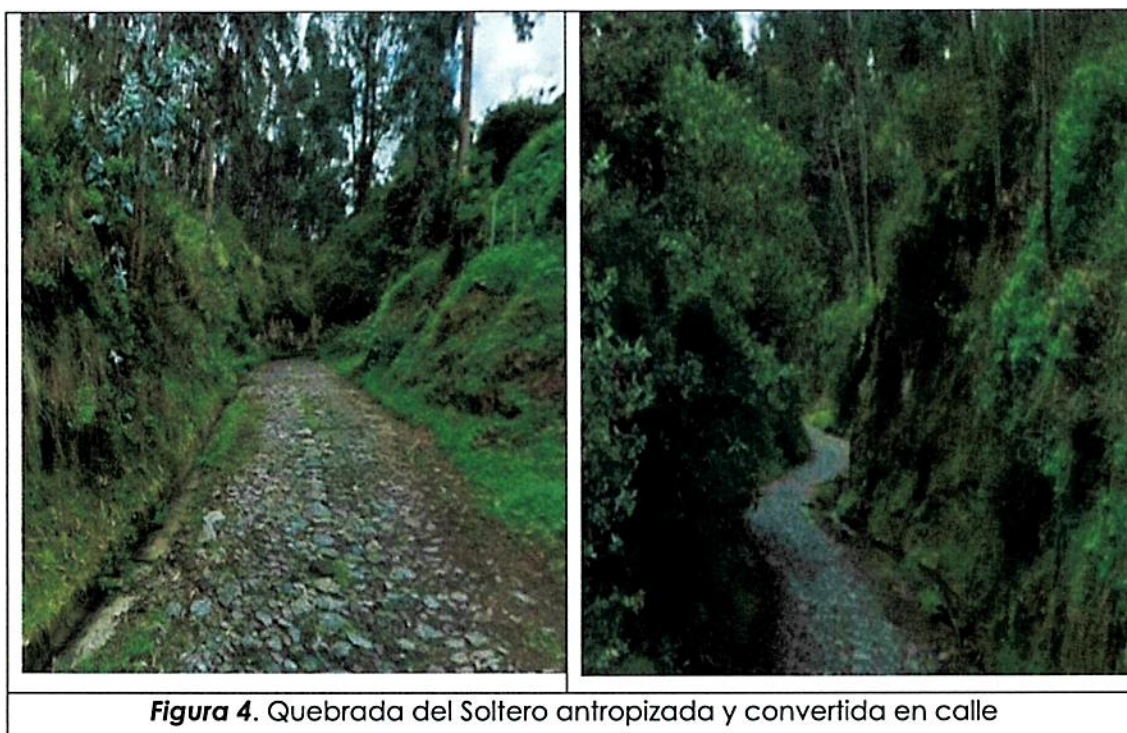
Del análisis realizado, se determina que la Quebrada El Soltero presenta una problemática análoga a la identificada en la Quebrada San Roque, evidenciándose que, en un tramo correspondiente al sector barrio El Falcón, el cauce natural ha sido intervenido antrópicamente, llegando incluso a ser incorporado dentro de la infraestructura vial existente, transformándose físicamente en una calle de circulación local (Fig 4).

Como consecuencia de dicha intervención, durante episodios de lluvias de alta intensidad se han reportado procesos recurrentes de desbordamiento del flujo superficial, generando afectaciones en zonas bajas de los barrios de Aloasi y descargando finalmente hacia la calle Simón Bolívar, donde se han identificado acumulaciones de agua y potencial afectación a infraestructura vial y predios colindantes.

- Se recomienda poner en conocimiento de las entidades competentes la problemática identificada en la Quebrada El Soltero, a fin de gestionar una evaluación técnica y ambiental del sistema de drenaje natural del sector, que permita identificar puntos críticos y establecer medidas de prevención, mitigación y recuperación de los cauces intervenidos.

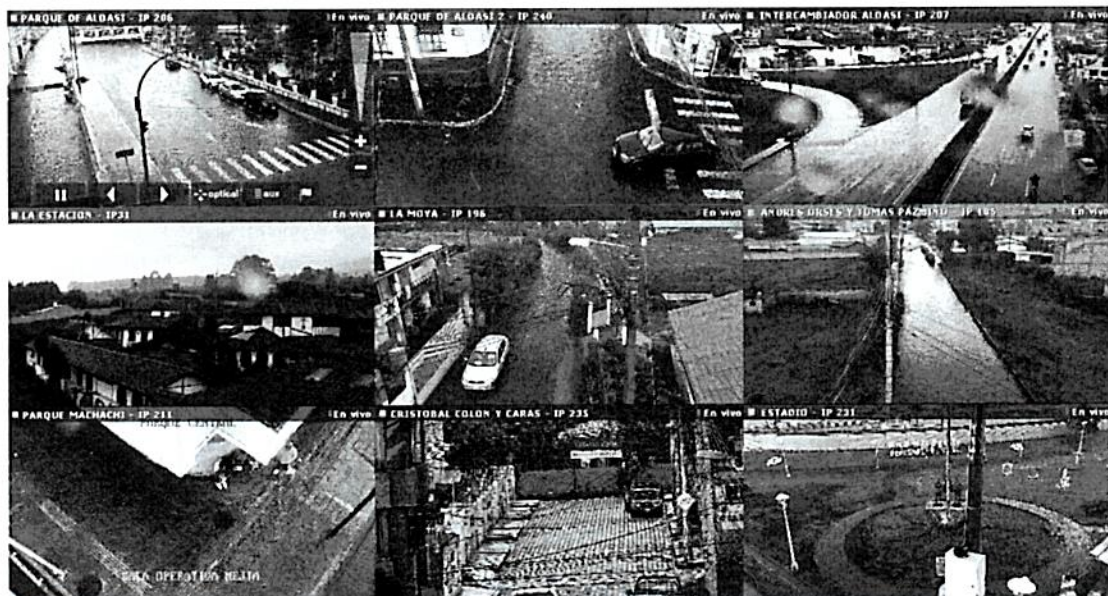
Durante la inspección in situ, se constató el colapso del sistema de alcantarillado pluvial por saturación en la Av. José Ignacio Albuja y la calle Simón Bolívar. Tras el cese de las precipitaciones, se verificó la evacuación natural de las aguas, normalizándose la situación sin registrarse afectaciones estructurales adicionales. Cabe señalar que, durante el periodo del evento, no se reportaron incidentes ni llamadas de emergencia a través de la consola del SIS ECU 911.

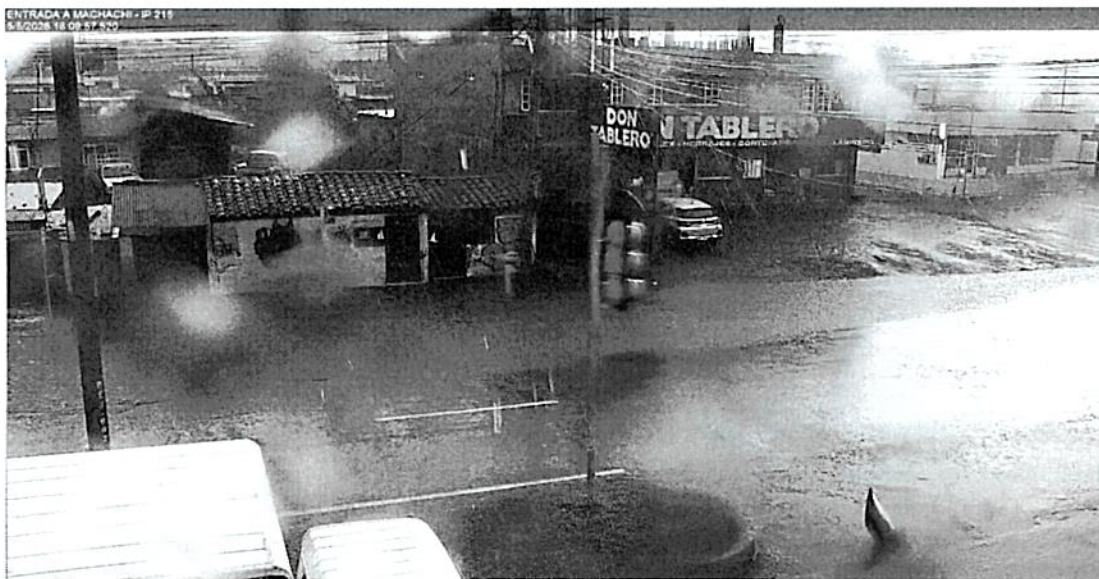
Posteriormente, se constató la acumulación de escorrentía superficial (anegamiento) en el acceso principal a la parroquia de Machachi. Ante este escenario, se gestionó el apoyo interinstitucional con la Empresa Pública de Agua Potable y Alcantarillado, entidad que desplegó personal técnico y maquinaria especializada para las labores de evacuación y limpieza

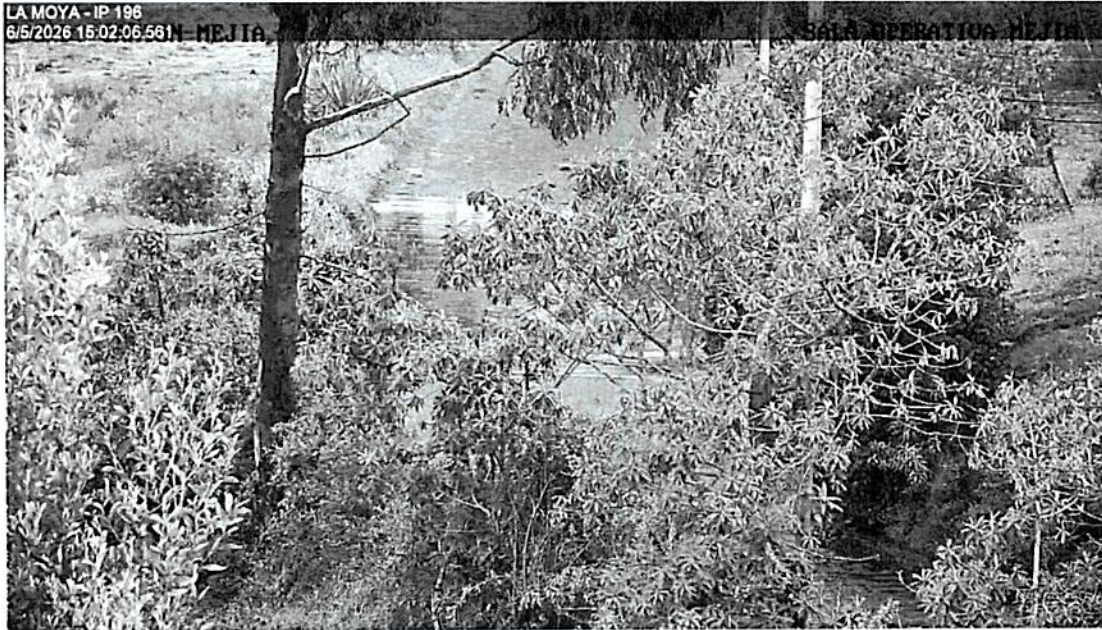
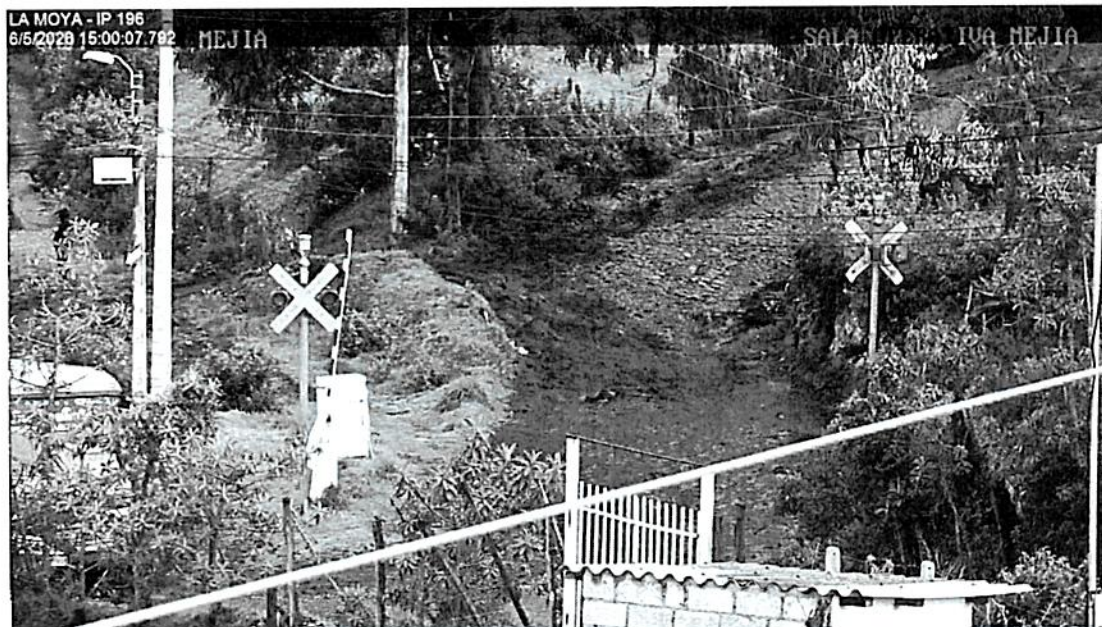
Durante el recorrido de evaluación, se constataron afectaciones por anegamiento y acumulación de material en los barrios La Moya, Culala Alto, La Estación y El Falcón. Tras el levantamiento de información, se determinó que no existen daños estructurales de gravedad ni compromiso a la integridad física de los residentes; si bien se registró el ingreso de agua y lodos en áreas perimetrales como patios y aceras, el flujo no logró vulnerar el interior de las unidades habitacionales.

Para la atención de la emergencia y el restablecimiento de la movilidad, la sala operativa coordinó la respuesta interinstitucional, alertando a la EPA y al Cuerpo de Bomberos Mejía. En el sitio se verificó la intervención inicial de maquinaria del GAD Parroquial, a la cual se sumaron dos unidades de rescate del Cuerpo de Bomberos y equipo caminero especializado de la EPAGE Mejía, con el objetivo de ejecutar labores de limpieza de calzada y recuperación de la capacidad hidráulica de los sistemas de drenaje.

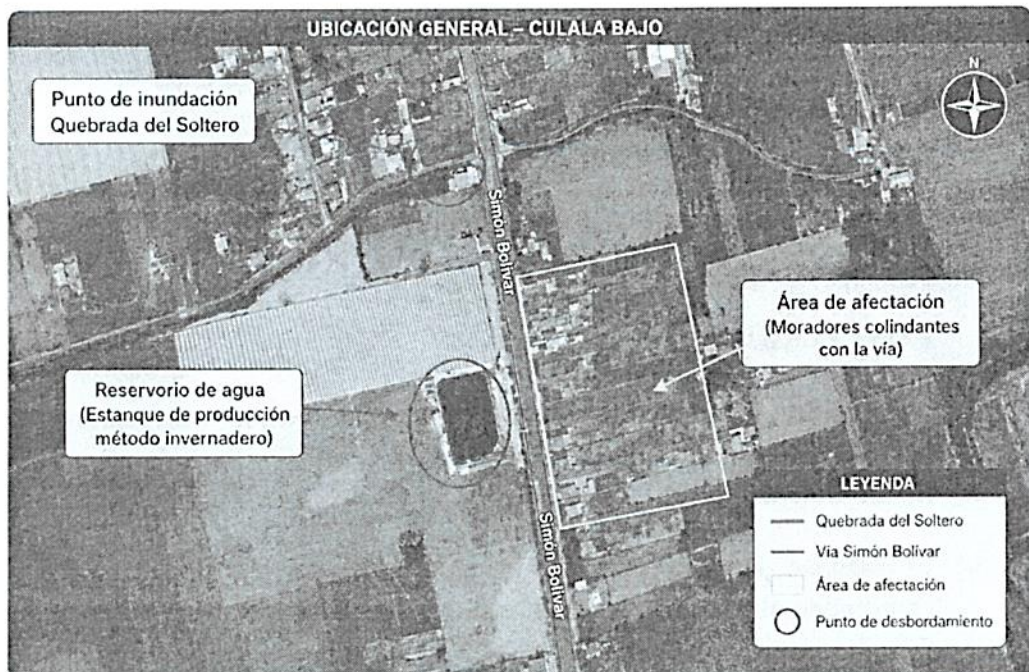
- El martes 05 de mayo de 2026, se registraron fuertes precipitaciones que incrementaron el caudal de la Quebrada del Soltero.
- Se produjo un desbordamiento en el cruce de la quebrada con la calle Simón Bolívar, acumulando agua y lodo sobre la calzada.
- El estanque de almacenamiento colindante también se desbordó debido al volumen de lluvia acumulada.
- El flujo descendente afectó directamente a los moradores y predios de la zona baja de Culala Bajo, generando riesgos estructurales y dificultades de acceso.
