GOBIERNO AUTÓNOMO DESCENTRALIZADO  
**MUNICIPAL DEL CANTÓN MEJÍA**

DIRECCIÓN DE  
**MOVILIDAD Y TRANSPORTE**

**INFORME Nro. 117-IT-SH-DU-017-03-DMTM-2023**

**ASUNTO:** INFORME DE FACTIBILIDAD PARA LA SEÑALÉTICA HORIZONTAL  
DEL BARRIO EL CENTRO DE LA PARROQUIA DE ALOASÍ.

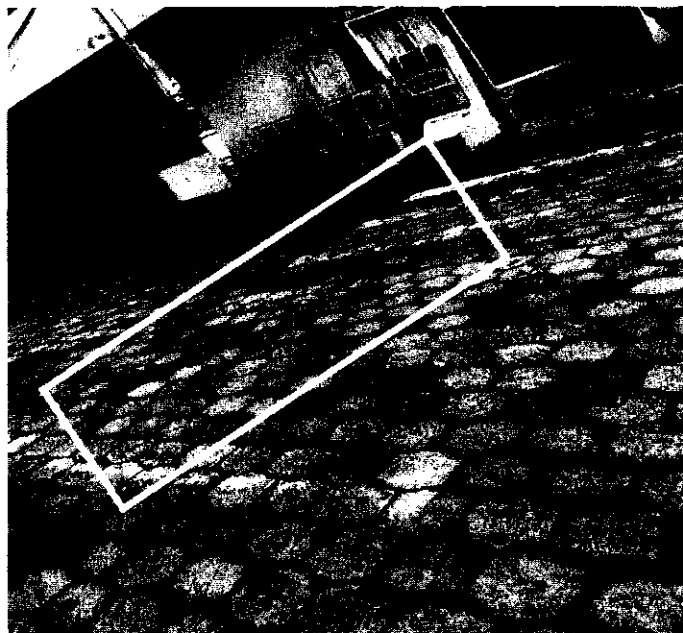
Entre la intersección de la calle Antonio José de Sucre y Melchor Noroña el sentido de la calle es de UNA VÍA, existe la presencia de un paso cebra el cual se encuentra deteriorado y no permite la visibilidad del peatón

*Imagen N°6 Paso cebra calle Melchor Noroña*

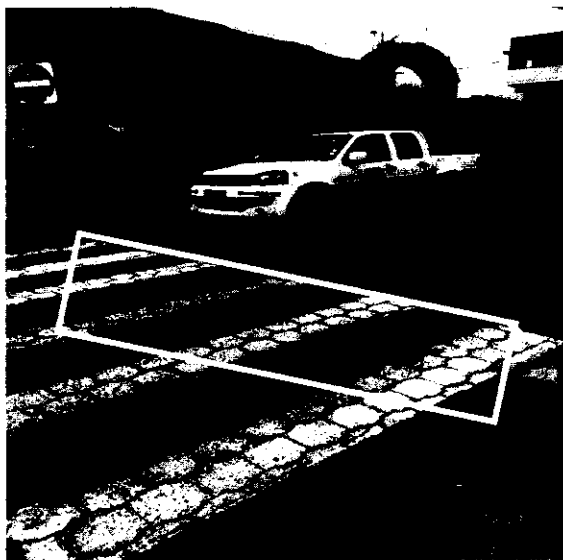
La calle Victor Velasco mantiene el dirección de sentido de UNA VÍA, existe la señalización horizontal del paso cebra, sin embargo el usuario solicita se vuelva a señalizar.

*Imagen N°11 Paso cebra calle Victor Velasco*
