GOBIERNO AUTÓNOMO DESCENTRALIZADO  
**MUNICIPAL DEL CANTÓN MEJÍA**

### **INFORME TÉCNICO No. 145-IT-SC-SAA-DMTM-2023**

**FECHA:** Machachi, 30 de octubre de 2023

**ASUNTO:** INFORME DE INSPECCIÓN TÉCNICA REALIZADA EN LA AVENIDA AMAZONAS.

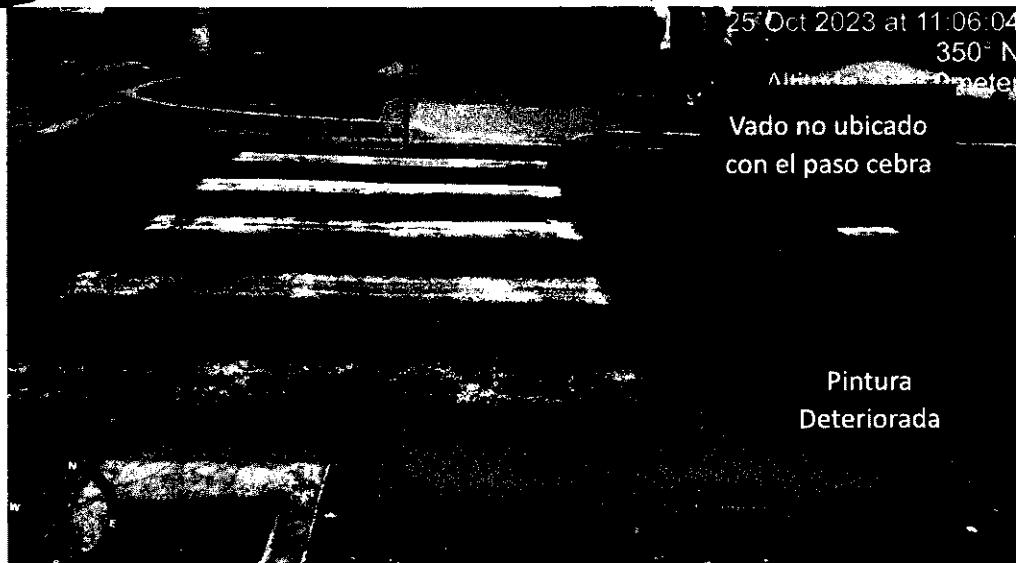
En el inicio del asfalto, entre la Av. Amazonas y la calle Rafael Arroba, frente a la posada del chagra, con coordenadas: 0°30'53.3"S 78°34'15.9"W, se encuentra un paso cebra, este no está ubicado acorde al vado, y la pintura está deteriorada.

**Figura 1.** Paso cebra ubicado en la Posada del Chagra, coordenadas:  $0^{\circ}30'53.3''S$   $78^{\circ}34'15.9''W$ .

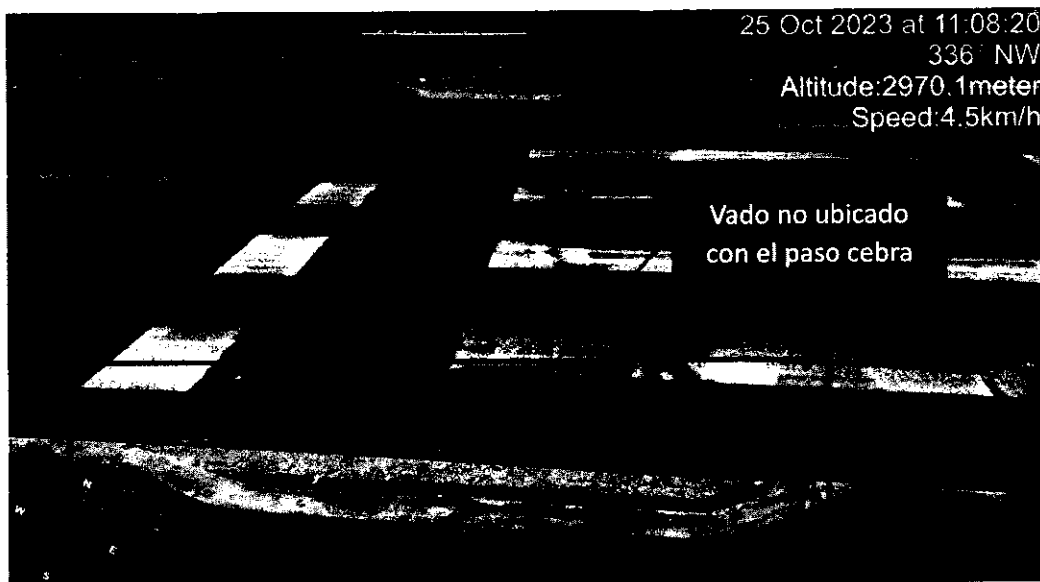
- Un vado no ubicado con el paso cebra.

**Figura 2.** Paso cebra ubicado en el Banco Pichincha, coordenadas:  $0^{\circ}30'51.1''S$   $78^{\circ}34'10.6''W$ .

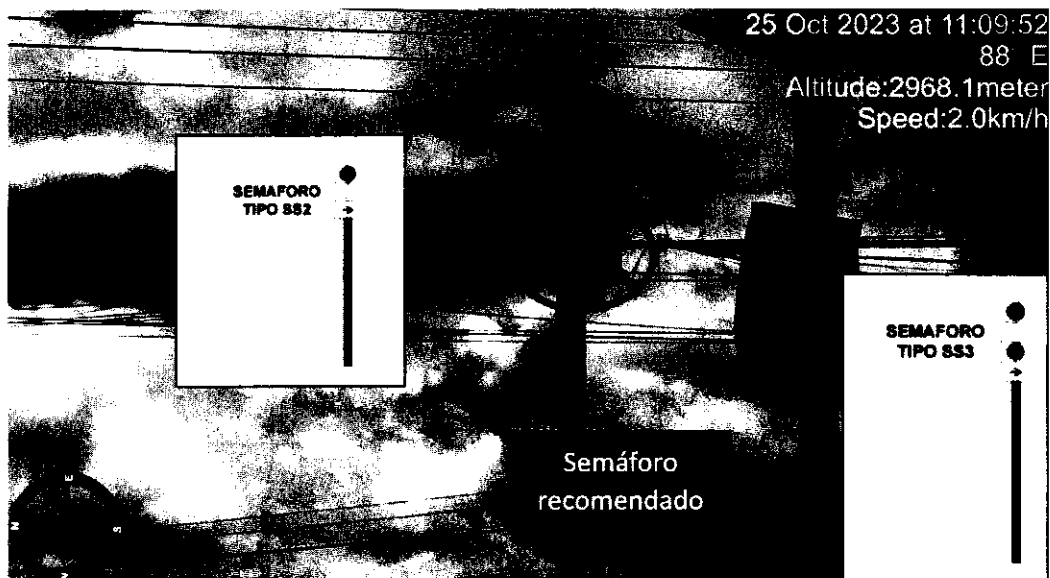
- El semáforo ubicado en la Av. Amazonas sentido occidente-oriente, es un semáforo tipo SS2, en vez de un semáforo tipo SS3.

**Figura 4.** Semáforo SS2, ubicado en la Cooperativa Kullki Wasi, frente al Banco Pichincha, coordenadas: 0°30'51.2"S 78°34'10.3"W.

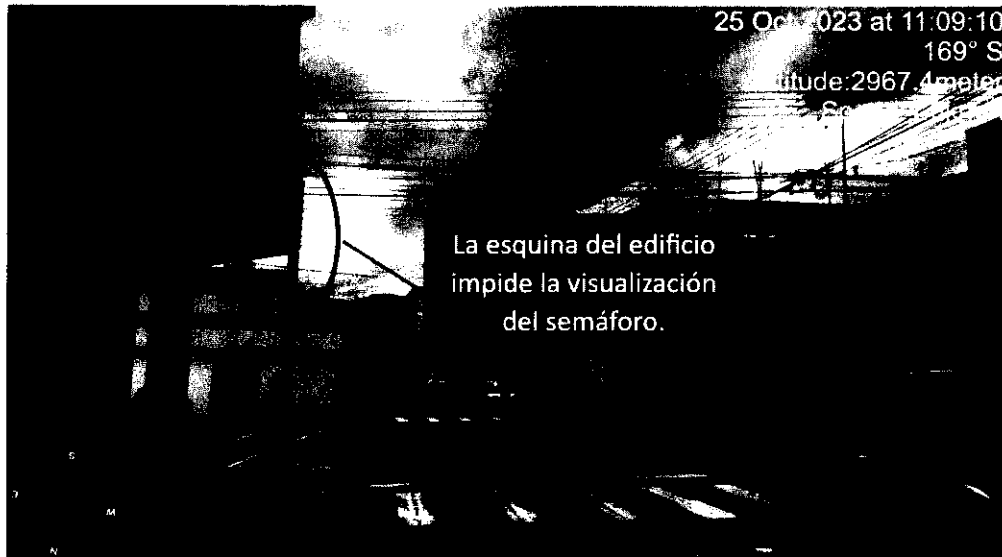
- En la salida del Banco Pichincha se encuentra un semáforo que está mal ubicado, ya que el edificio del Banco Pichincha interfiere en su visibilidad.

**Figura 5.** Semáforo ubicado en el Banco Pichincha, coordenadas:  $0^{\circ}30'50.8''S$   $78^{\circ}34'10.3''W$ .

1. Reubicar los semáforos que tienen poca visibilidad, o a su vez cambiar el diseño del poste a un báculo tronco cónico para su mejor visualización, todo esto en base a la Norma Técnica INEN 004 de semaforización.

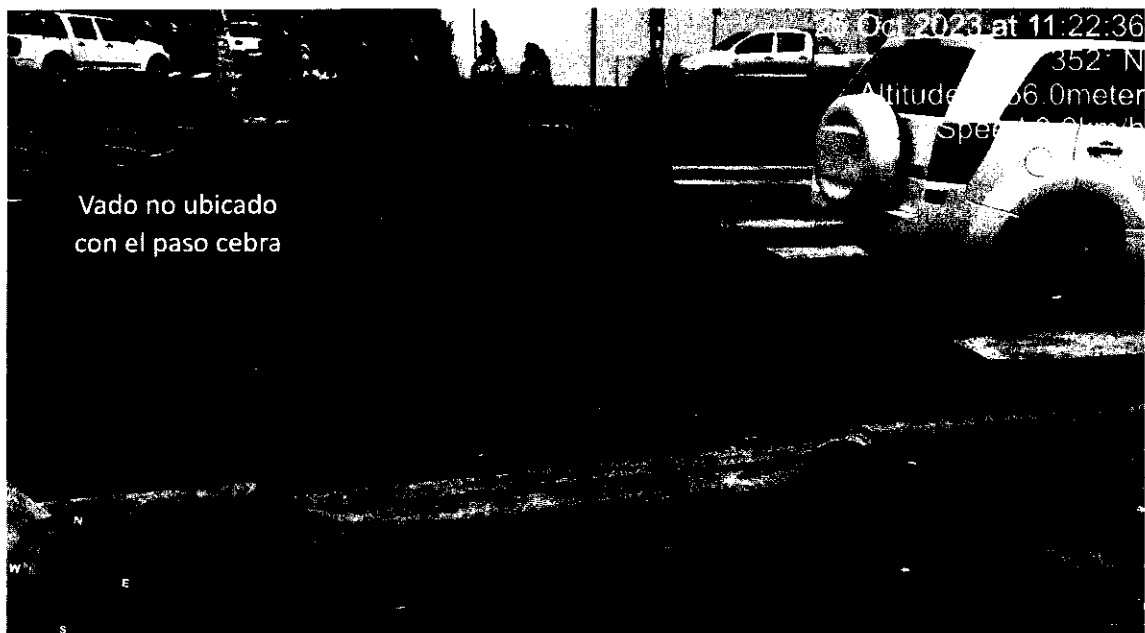
- A la altura de la escuela José Mejía, vado no está ubicado con el paso cebra.

**Figura 8.** Vado mal ubicado frente al Mercado Centra, 0°30'49.8"S 78°34'06.4"W.

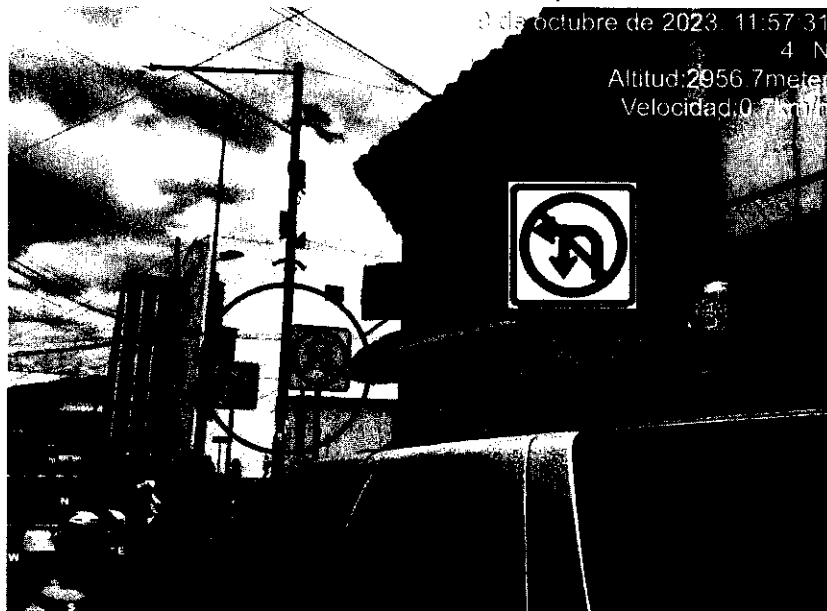
- En la Calle 11 de noviembre, junto a la escuela José Mejía, sentido sur-norte, existe una señal de Prohibido Girar en U y una señal de No virar a la Izquierda, la señal en U está al lado contrario, y podría utilizarse una señal de Prohibido Girar en U / Izquierda, con ello reducir el número de señales en esta vía ya que existe un Pare y un semáforo en el mismo tramo.

**Figura 9.** Señal Prohibido Girar en U, calle 11 de noviembre, coordenadas: 0°30'50.1"S 78°34'06.4"W.

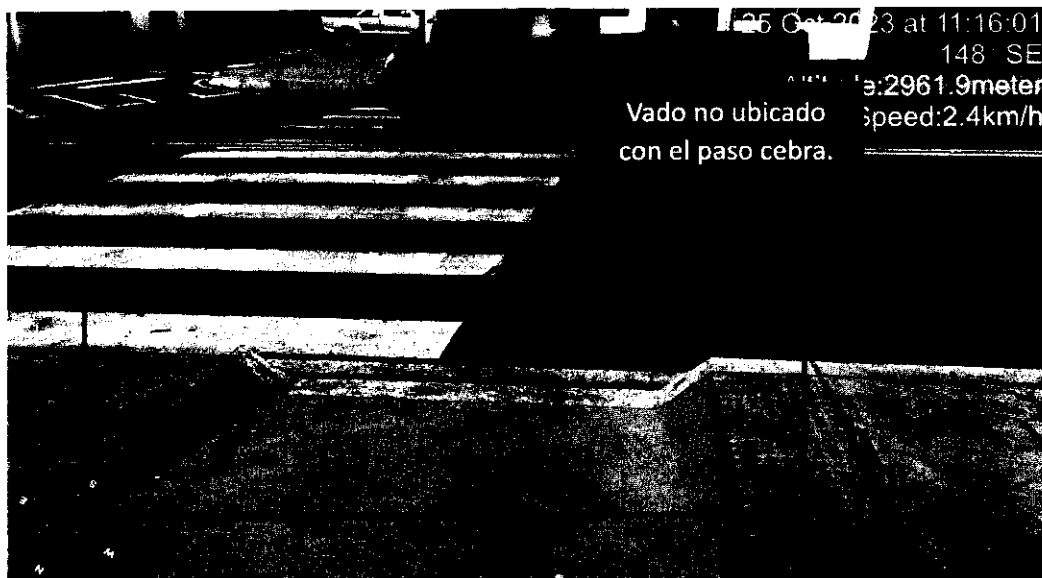
- Un vado no ubicado con el paso cebra.

**Figura 11.** Vado mal ubicado, Av. Amazonas, a lado de la panadería Multikey, coordenadas:  $0^{\circ}30'47.1''S$   $78^{\circ}34'01.6''W$ .

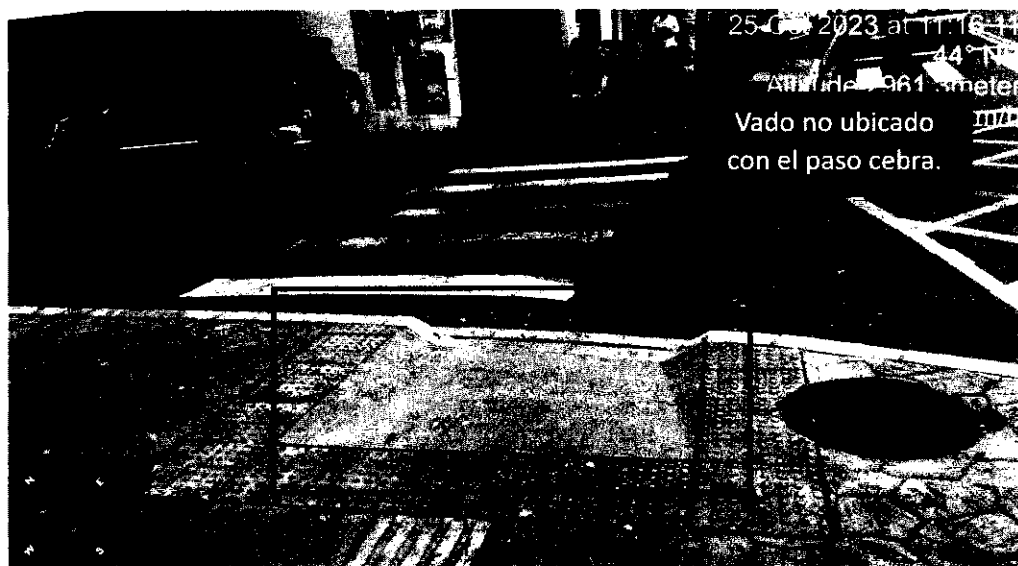
- Vados mal ubicados entre la esquina de la Gonzales Suarez y Av. Amazonas, frente a la panadería Multikey.

**Figura 12.** Vado mal ubicado, calle Gonzales Suarez, a lado de la panadería Multikey, coordenadas:  $0^{\circ}30'46.7''S$   $78^{\circ}34'01.6''W$ .

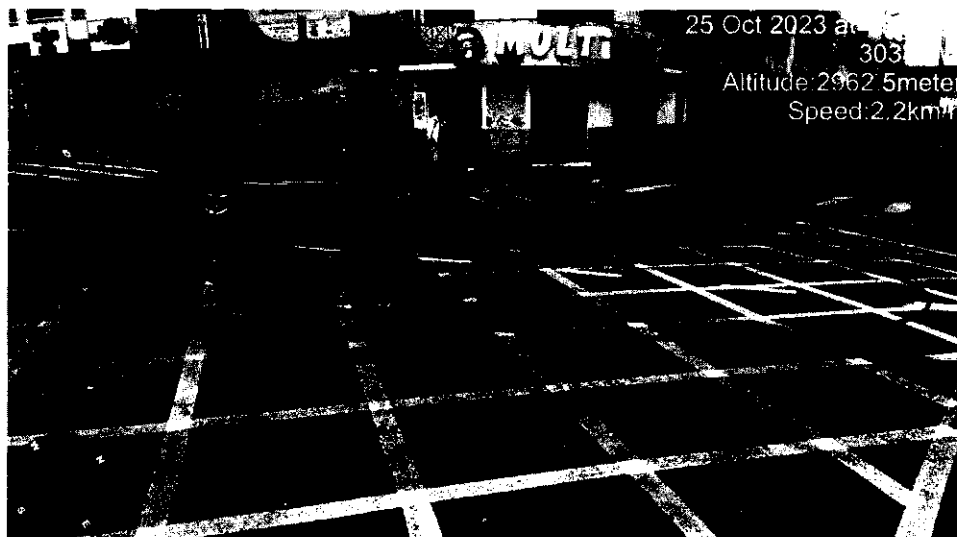
- Líneas entre cortadas en la mitad de la vía, lo que provoca que los vehículos que bajan del mercado crean que puedan virar a la izquierda.

**Figura 14.** Líneas entre cortadas en medio de la vía, calle Gonzales Suarez, coordenadas: 0°30'46.9"S 78°34'01.4"W.

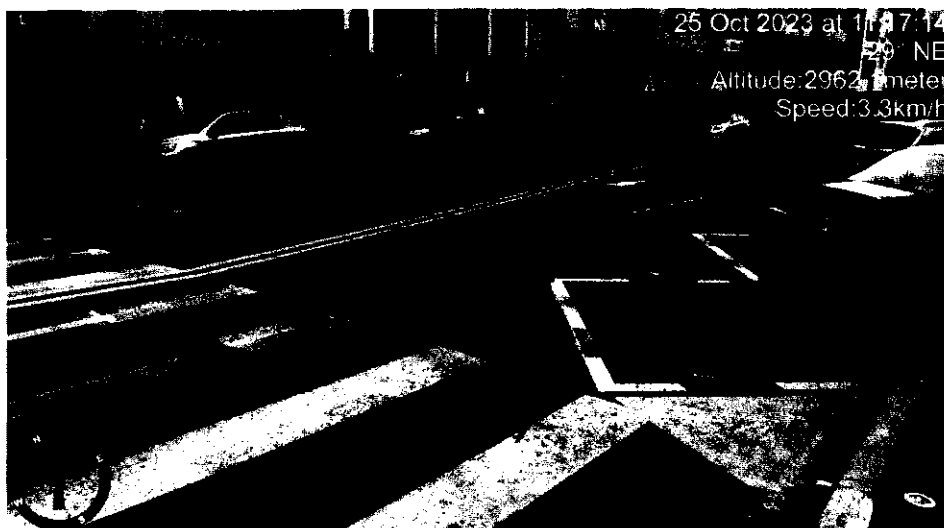
- El espacio entre los estacionamientos y la línea divisora de la vía es insuficiente para la circulación.

**Figura 16.** Estacionamiento salido en la vía, coordenadas: 0°30'46.8"S 78°34'01.2"W.

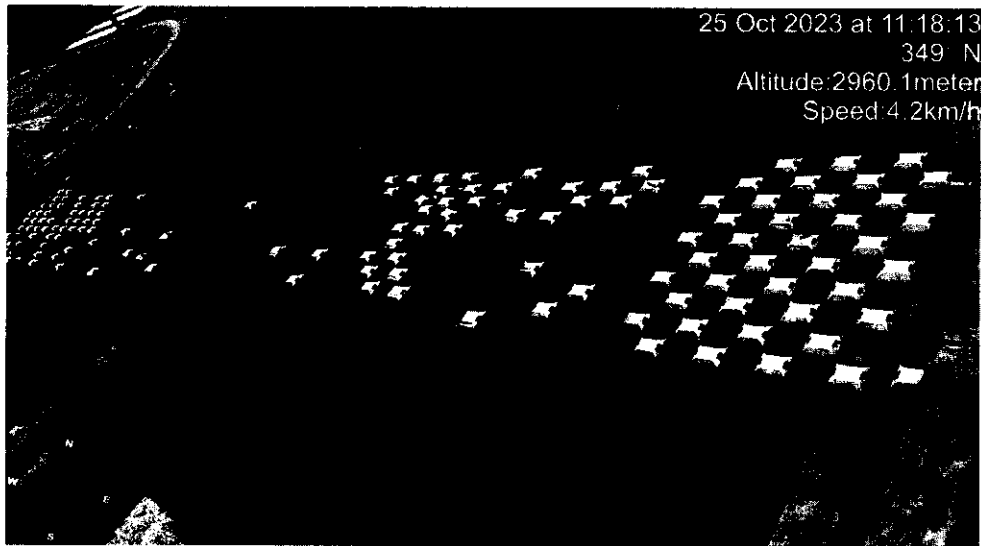
- Falta de tachas en la señalización horizontal, 300 aproximadamente, ubicada en el inicio de la Av. Amazonas y el parque central.

**Figura 17.** Tachas incompletas en la señalización, coordenadas: 0°30'45.5"S 78°33'58.9"W.

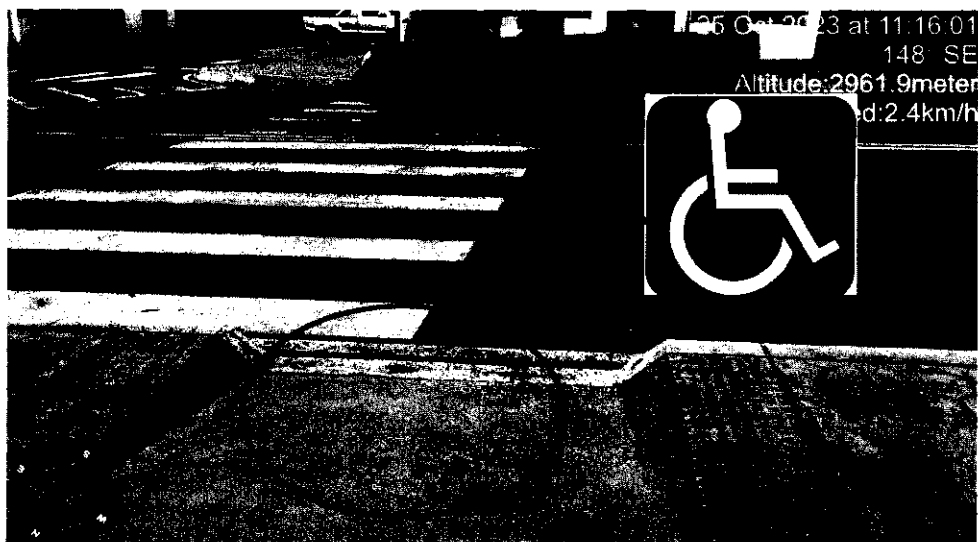
De igual forma no existe señalización en ningún vado con el símbolo de personas en silla de ruedas.

**Figura 18.** Vados sin señalización, símbolo de persona en silla de ruedas.

2. Según la Norma INEN 2 239:2000 Accesibilidad de las personas al medio físico. Señalización se recomienda, que: los vados implementados en la Avenida Amazonas sean señalizados visualmente con la imagen estilizada de una persona en silla de ruedas de color blanco sobre un fondo de color azul.
3. Se recomienda Según la Norma INEN 2855 Accesibilidad de las personas al medio físico, vados y rebajes de cordón, que: se unifique todos los vados los cuales deberán estar enrasados totalmente entre la acera y calzada, el “paso cebra” debe señalizarse al finalizar la pendiente longitudinal. Se adjunta imagen de referencia.
