***ESTUDIO DE JERARQUIZACIÓN VIAL DE MACHACHI***  
***Inventario vial actual***

Machahi, Marzo de 2023

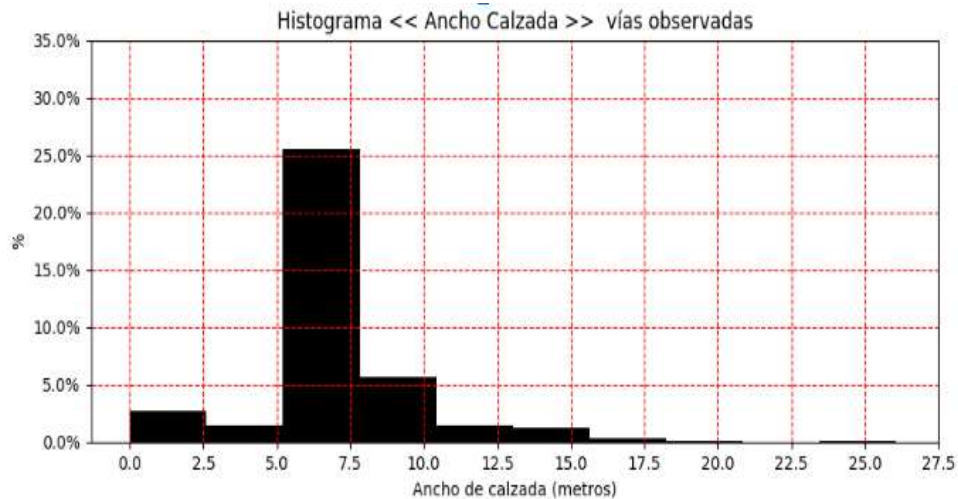
Ilustración 5. Histograma ancho de calzada

Ancho de calzada.- La figura siguiente muestra que el 25% de los tramos viales observados tienen un ancho de calzada hasta los 8.00 metros, y apenas un 5% tiene entre 8 a 10 metros de ancho de calzada, es decir la mayoría de vías es disponible máximo para dos carriles de circulación

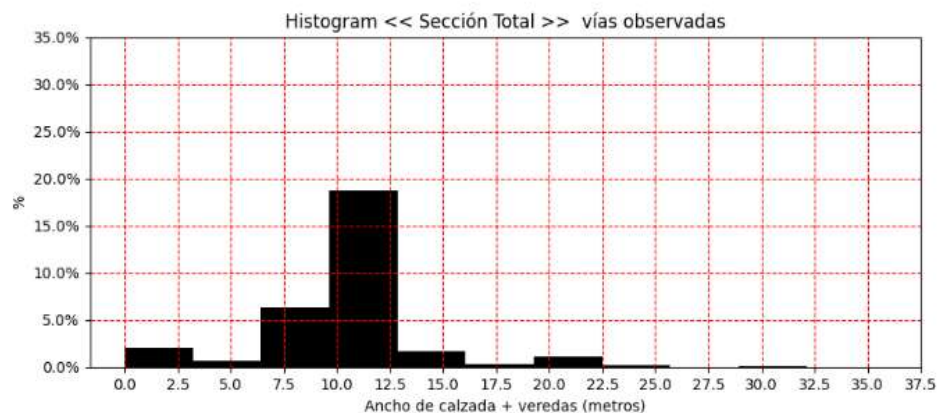
Ilustración 6 Histograma ancho de sección total (incluye veredas)

Ancho de sección total.- De igual manera, se observa que un 20% de los tramos viales tiene una sección total donde se incluye el ancho de las veredas está entre 10 a 12.5 metros, lo cual conlleva a deducir que las veredas en su mayoría están en un ancho de UN metro, siendo esto deficitario cuando al menos como mínimo una vereda debe disponer al menos 1,8 metros como área de circulación.
