GOBIERNO AUTÓNOMO DESCENTRALIZADO  
MUNICIPAL DE MEJÍA  
DIRECCIÓN DE MOVILIDAD Y TRANSPORTE

## INFORME TÉCNICO No. 008-IT-MT-CR-DMTM-2023

**ASUNTO:** INFORME DE FACTIBILIDAD PARA LA CONSTRUCCIÓN DE REDUCTORES DE VELOCIDAD EN LA CALLE MARCELO MANCHENO DEL BARRIO SAN ISIDRO DE LA PARROQUIA DE MACHACHI.

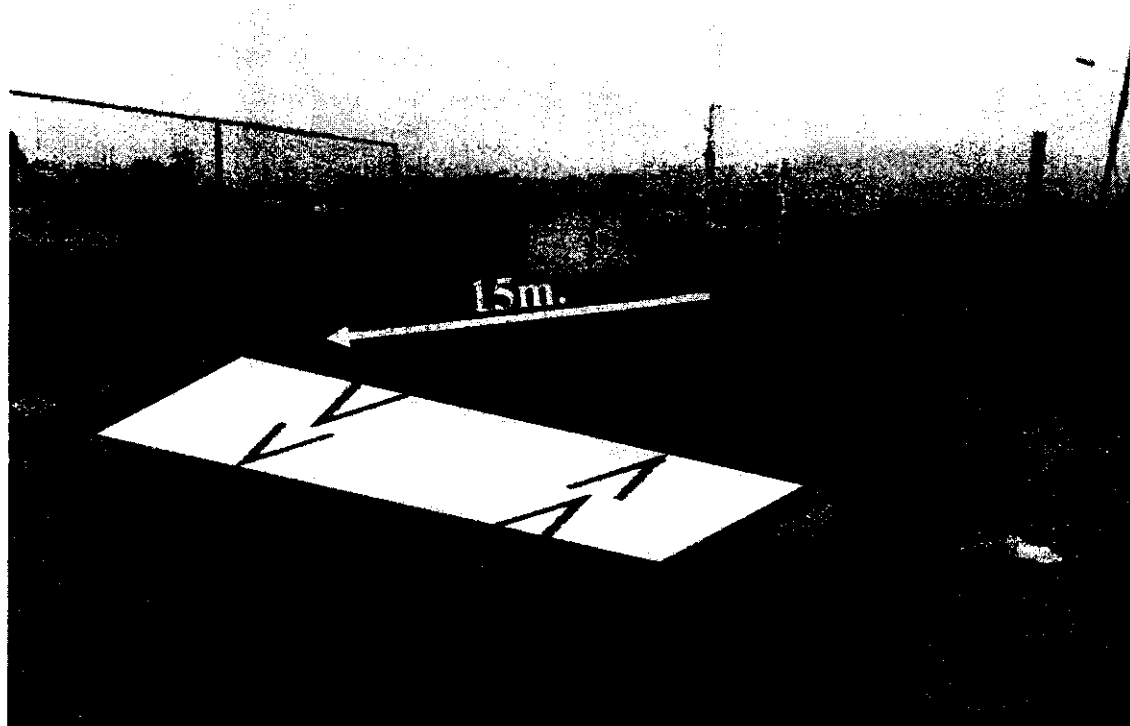
*Ilustración 5.- Área de construcción del reductor de velocidad.*

De acuerdo al análisis realizado, el departamento técnico de la Dirección de Movilidad y Transporte sugiere la construcción de un reductor de velocidad a unos 15m., aproximadamente, hacia el oeste, desde la salida de la Plaza de ganado San Isidro, como se muestra en la siguiente ilustración:

1. Construir dos (2) reductores de velocidad sobre el área que se muestra en la ilustración N° 5 y 7 del presente informe, los mismos deben estar en ángulo recto con respecto al eje longitudinal de la calzada para permitir el drenaje de agua se debe construir canaletas recortando un mínimo de 300 mm a cada lado del reductor aledaños a las aceras y deberá contemplar las especificaciones técnicas establecidas en el Reglamento Técnico Ecuatoriano.

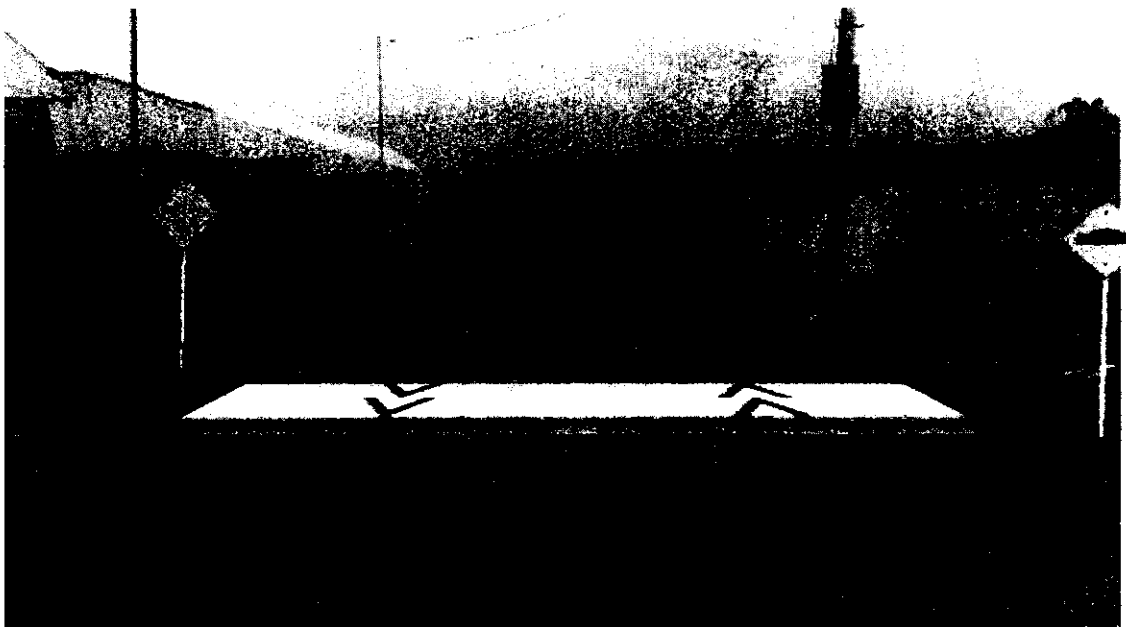
*Ilustración 8.- Área de colocación de señalética vertical preventiva.*

De igual forma, la señalética vertical de prevención, se la colocará a una distancia adecuada, antes y después del reductor, en ambos sentidos de la vía, como se muestra en la siguiente ilustración:

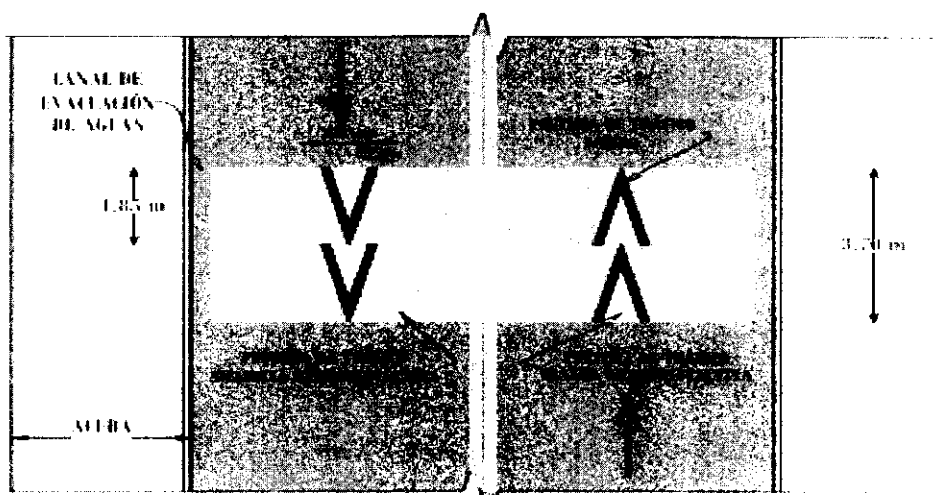
**Ilustración 9.- Reductor de velocidad bidireccional de circulación.**

3. El reductor de velocidad deberá estar construido de acuerdo a las siguientes dimensiones como lo establece el Reglamento Técnico Ecuatoriano:

- *Ancho: 3,50 a 3,70m.*
- *Altura: 80 a 100mm con respecto a la calzada.*
- *Largo: depende del ancho de la calzada.*
- *Pendiente máxima de ingreso y salida: 8%.*

*Materiales: se debe utilizar el mismo material con el que se construya la calzada.*
