DIRECCIÓN DE MOVILIDAD Y TRANSPORTE

INFORME TÉCNICO No. 006-IT-MT-CR-DMTM-2023

INFORME DE FACTIBILIDAD PARA LA CONSTRUCCIÓN DEL

REDUCTOR DE VELOCIDAD EN LA CALLE PRINCIPAL Nº 3 DEL BARRIO EL TAMBO 2 DE LA PARROQUIA DE CUTUGLAGUA.

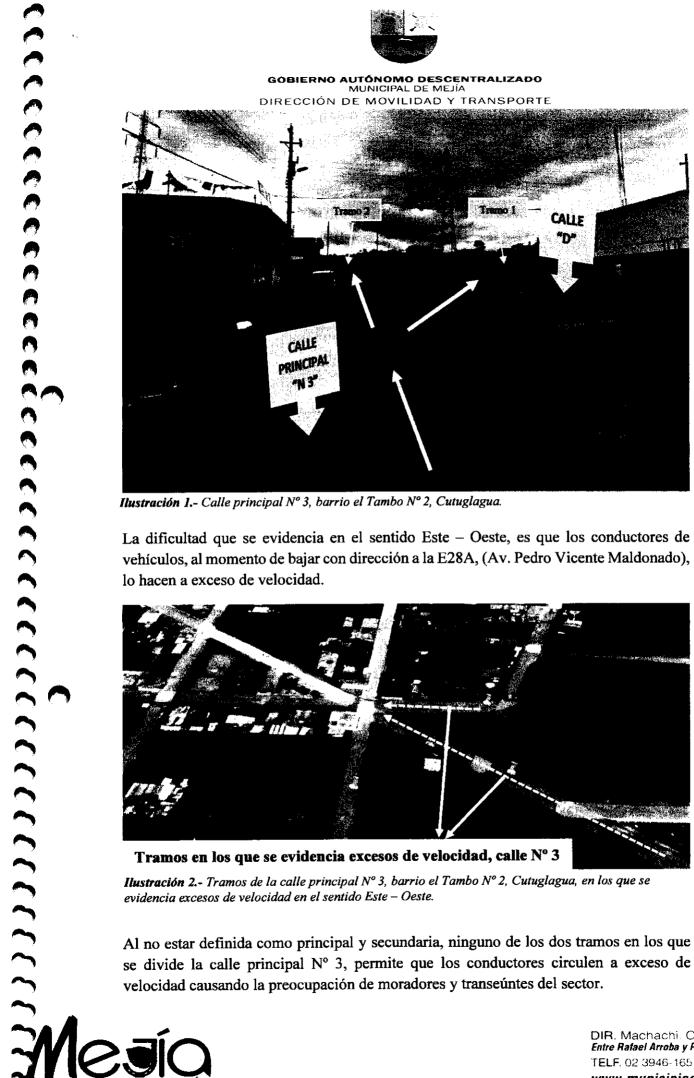
Se pudo evidenciar que la calle principal N° 3 del barrio el Tambo N° 2, la Parroquia de Cutuglagua, desde la calle "D", hacia el este, se convierte en una bifurcación, como se muestra en la siguiente ilustración:

Ilustración 1.- Calle principal Nº 3, barrio el Tambo Nº 2, Cutuglagua.

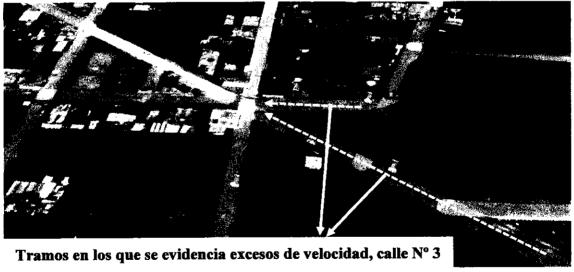
La dificultad que se evidencia en el sentido Este - Oeste, es que los conductores de vehículos, al momento de bajar con dirección a la E28A, (Av. Pedro Vicente Maldonado), lo hacen a exceso de velocidad.

Ilustración 2.- Tramos de la calle principal Nº 3, barrio el Tambo Nº 2, Cutuglagua, en los que se evidencia excesos de velocidad en el sentido Este - Oeste.

Al no estar definida como principal y secundaria, ninguno de los dos tramos en los que se divide la calle principal Nº 3, permite que los conductores circulen a exceso de velocidad causando la preocupación de moradores y transeúntes del sector.

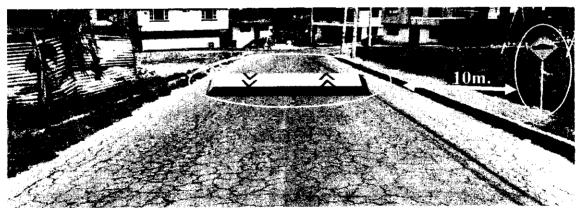
Ilustración 8.- Area de construcción del reductor de velocidad y sitio de colocación de señalética vertical preventiva, tramo 1, sentido Este — Oeste.

La señalética vertical de prevención, se la colocará a unos 10m., antes del reductor, a lado derecho en el sentido Este – Oeste, como se muestra en la siguiente ilustración:

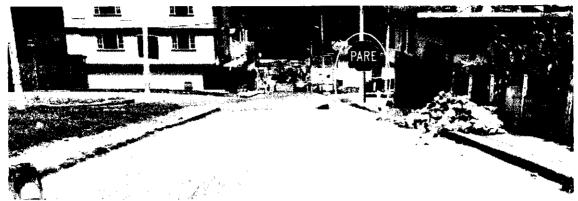
Ilustración 9.- Sitio de colocación señalética vertical preventiva, tramo 2, sentido Oeste - Este.

La señalética vertical regulatoria de PARE, se la colocará sobre el tramo 2 de la calle Nº 3 del barrio el Tambo Nº 2, Parroquia de Cutuglagua, antes del poste de luz, en el sentido Este – Oeste, como se muestra en la siguiente ilustración:

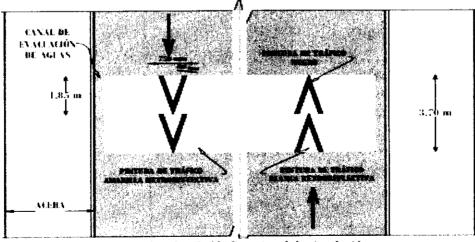
Ilustración 10.- Reductor de velocidad bidireccional de circulación.

- 3. El reductor de velocidad deberá estar construidos de acuerdo a las siguientes dimensiones como lo establece el Reglamento Técnico Ecuatoriano:
- Ancho: 3,50 a 3,70m.

- Altura: 80 a 100mm con respecto a la calzada.
- Largo: depende del ancho de la calzada.
- Pendiente máxima de ingreso y salida: 8%.

Materiales: se debe utilizar el mismo material con el que se construya la calzada.
