**GOBIERNO AUTÓNOMO DESCENTRALIZADO  
MUNICIPAL DE MEJÍA  
DIRECCIÓN DE MOVILIDAD Y TRANSPORTE**

**INFORME TÉCNICO No. 009-IT-MC-DMTM-2023**

**ASUNTO:** Informe de factibilidad para la construcción de dos reductores de velocidad en las calles B, calle A del Barrio El Recreo de la Parroquia de Aloasí.

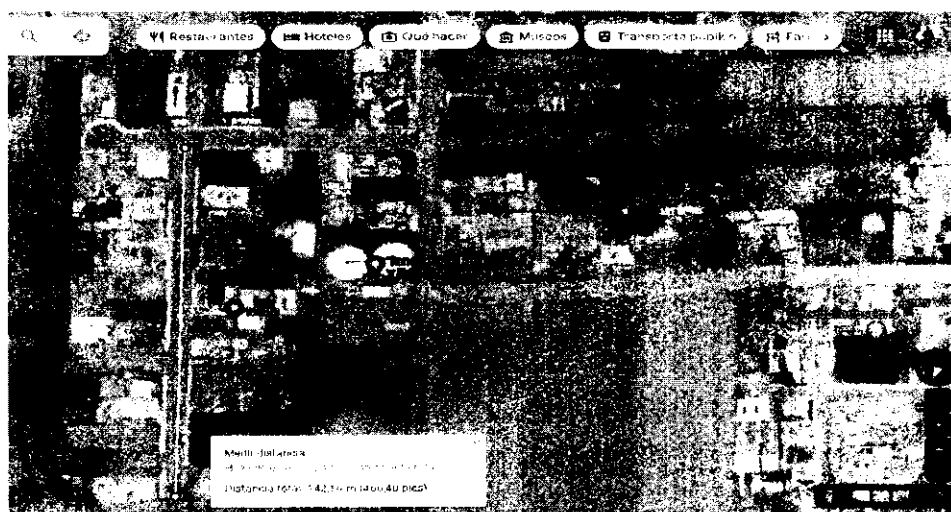
Figura 1. Longitud de la calle B

2. La calle B del Barrio El Recreo de la Parroquia de Aloasí tiene 124.16 metros de longitud, con un ancho de vía de 7 metros adoquinado y veredas de cemento.
