GOBIERNO AUTÓNOMO DESCENTRALIZADO  
MUNICIPAL DEL CANTÓN MEJÍA

Memorando Nro. GADMCM-DSCR-0214-2026-M  
Machachi, 19 de mayo de 2026

## INFORME TÉCNICO GENERAL DE CONSOLIDACIÓN DE LA EMERGENCIA

### ALUVIÓN EN LA PARROQUIA DE ALOASÍ – MAYO 2026

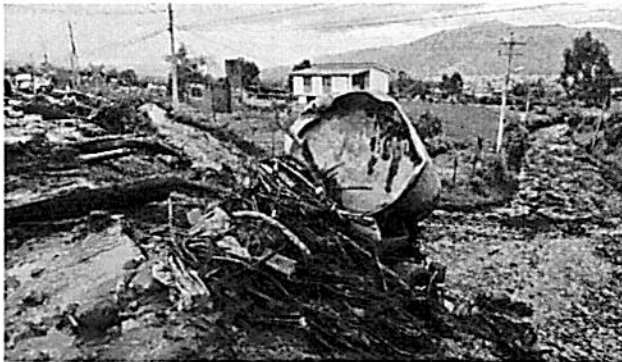
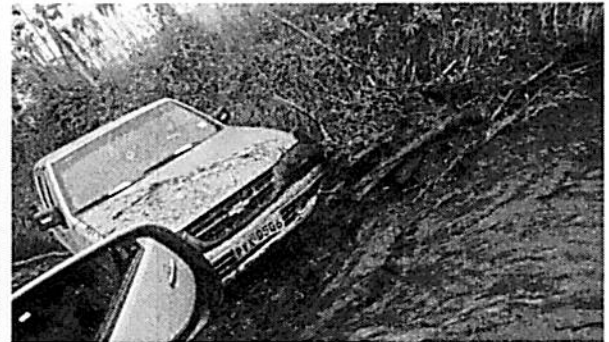
*Figura 7,8,9 y 10. Consecuencias del aluvión*

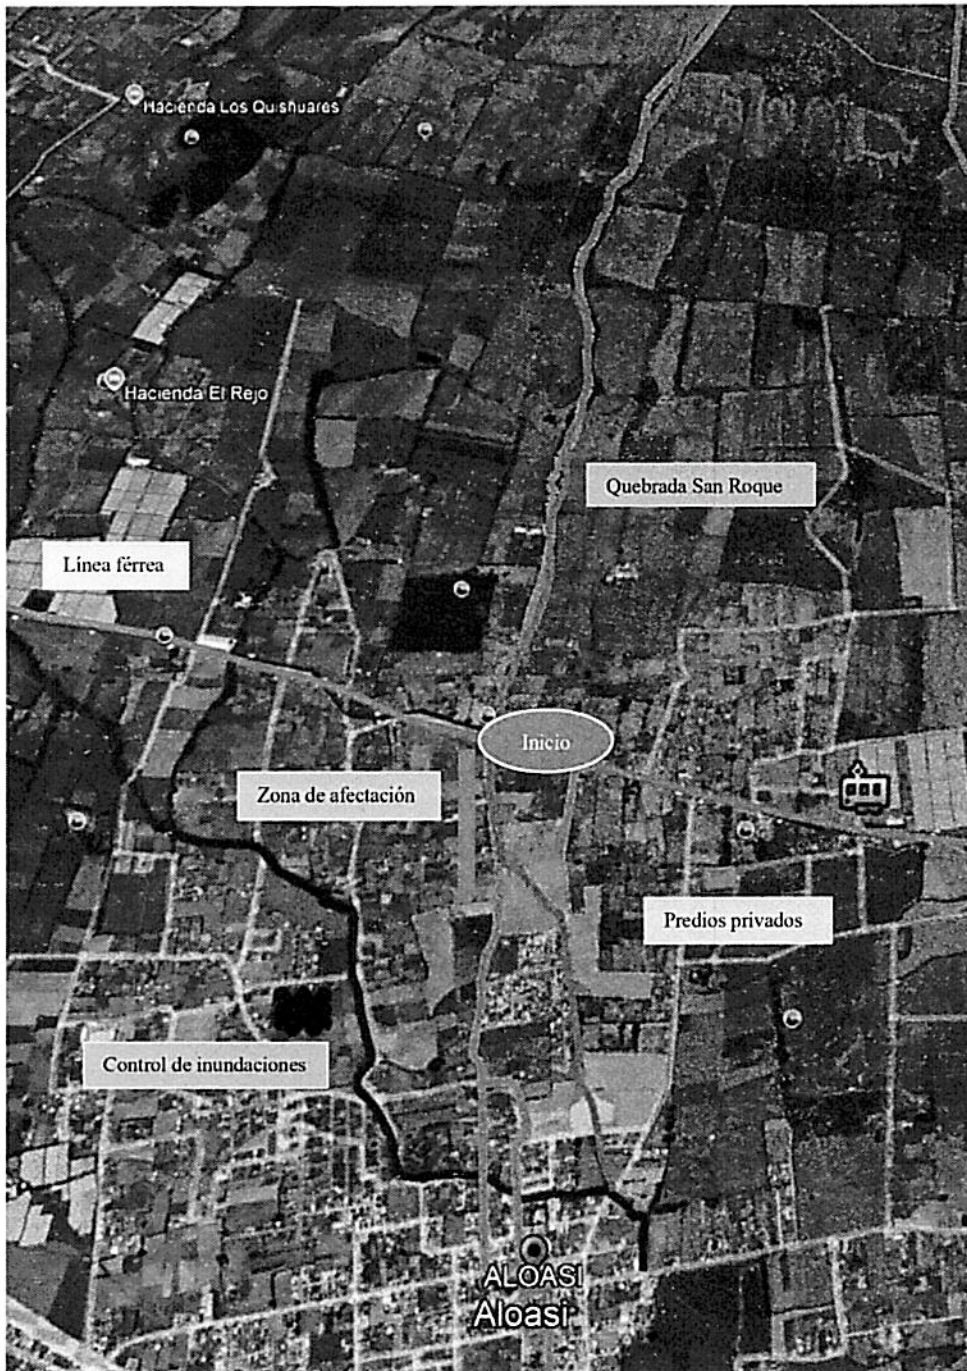
*Figura 11. Zona afecta y visualización de quebradas*

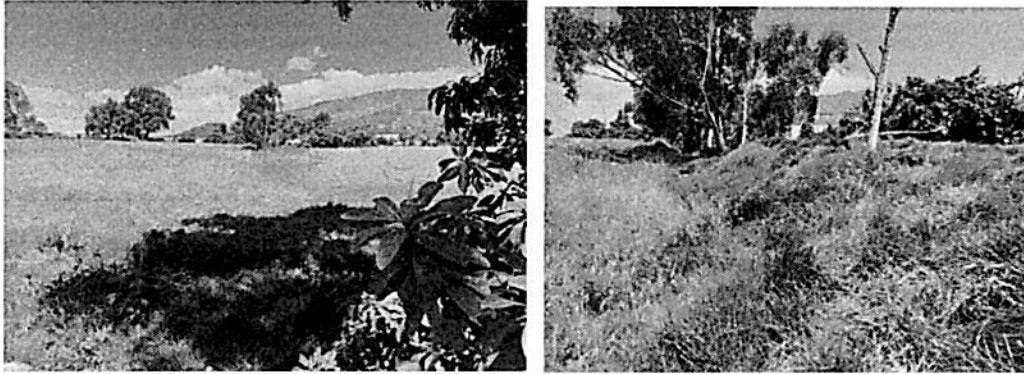
*Figura 14 y 15. Punto de taponamiento N.- 1*

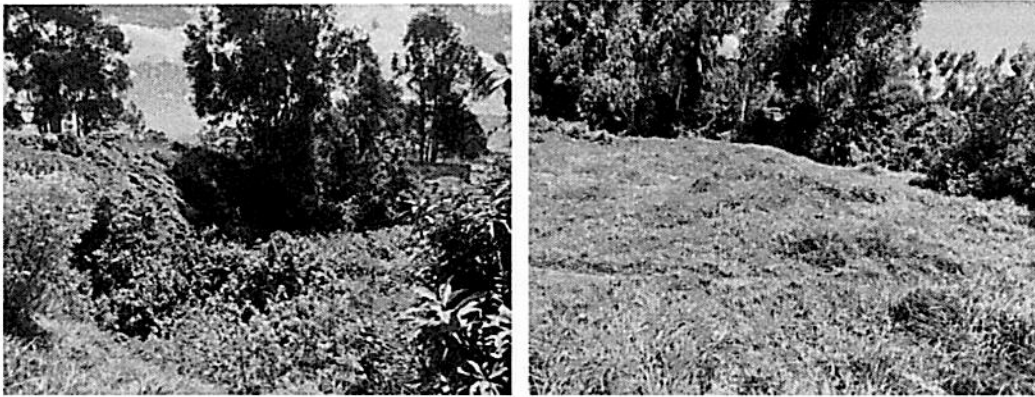
*Figura 16 y 17. Punto de taponamiento N.- 2*

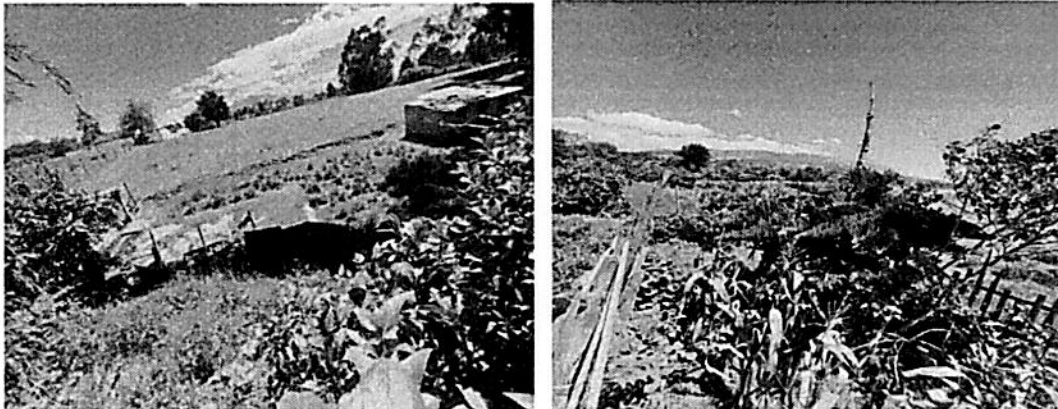
*Figura 18 y 19. Punto de taponamiento N.- 3*

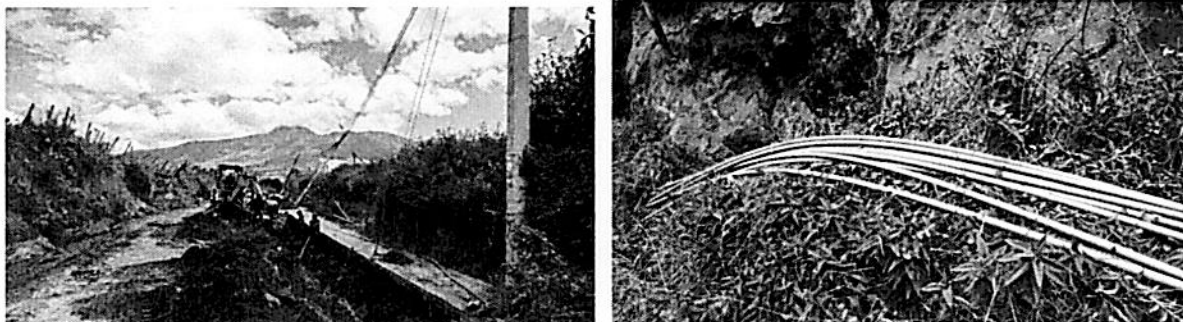
**Figura 20 y 21.** Tubería PVC-P 63 mm, desprendida del sistema de distribución

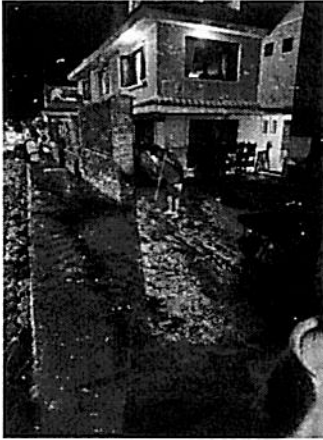
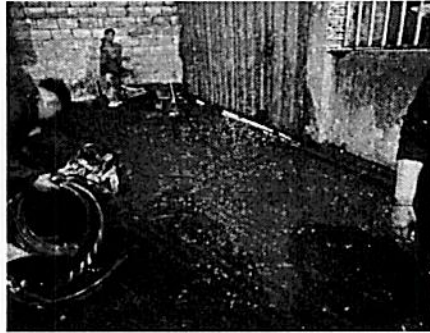
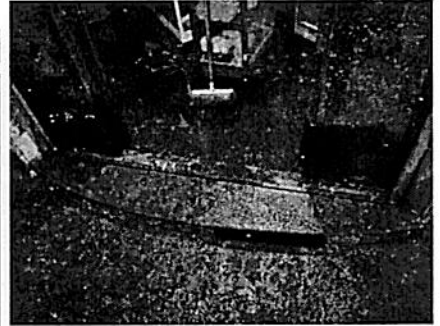
La vivienda de la Sra Blanca Tayupanta, sufrió el desbordamiento de la quebrada que pasa por detras de la calle Víctor Velásquez provocando el ingreso de agua y lodo a las viviendas junto a la misma, uno de los afectados es el señor Eduardo Tayupanta

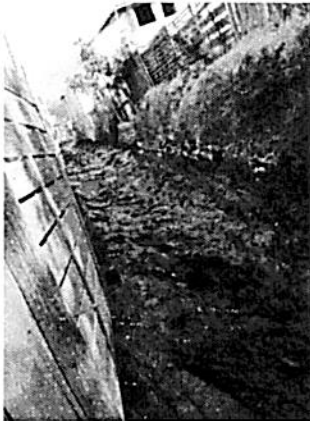
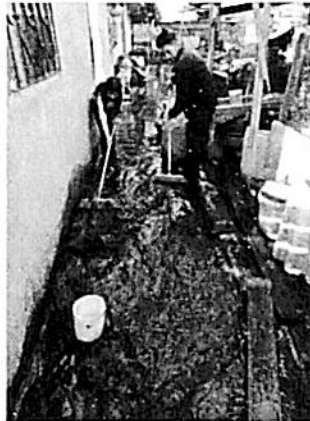
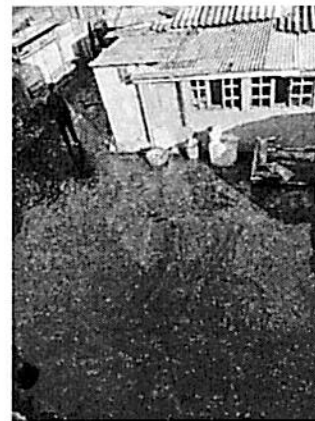
En la Unidad Educativa Aloasi se presentó acumulación de agua del terreno que se encuentra al oeste de la institución, provocando la inundación de los patios y colapso de alcantarillas acumulando el agua en una de las esquinas de la institución donde están los laboratorios de informática, los desfogues estaban tapados por la acumulación de lodo.

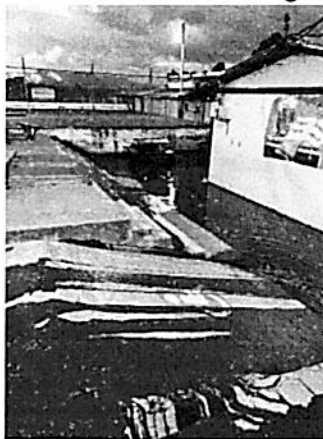
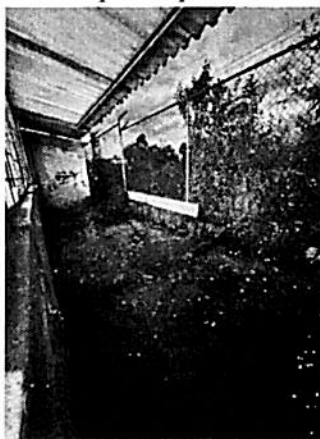
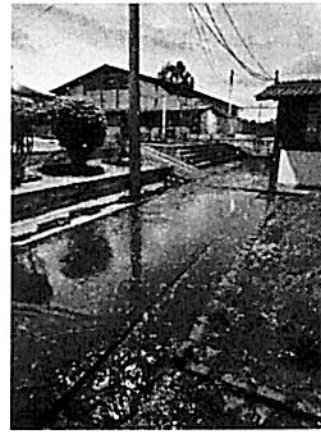
La vivienda de la Sra. María Rosa Caiza, ubicada en el sector La Estación de Aloasí, presenta afectaciones estructurales y acumulación de agua lluvia y lodo en la vivienda.

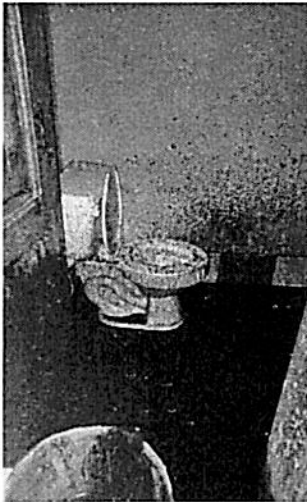
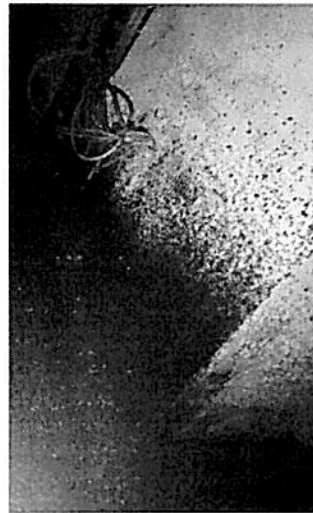
La vivienda del Sr. Manuel Mesías Poaquiza Uquillas, ubicada en el sector Aloasí Alto, donde habitan cinco personas, entre ellas la niña Britany Poaquiza quien es una niña con discapacidad, durante el evento ingresó agua al interior de la vivienda y acumulación de lodo alrededor de la infraestructura, llevándose a su paso animales domésticos (cuyes y conejos).

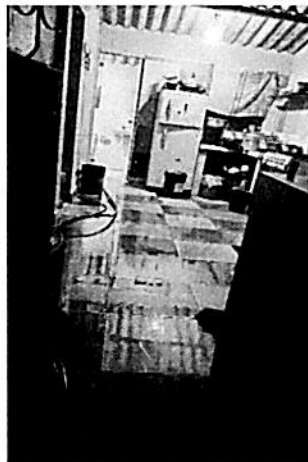
La vivienda de la Sra. Alexandra Quinaluisa, madre soltera de tres hijos del sector de Aloasi Alto, se registró el ingreso de agua lluvia y lodo al interior de su hogar, y en la parte externa acumulación de la misma, ocasionando afectaciones leves en la vivienda.

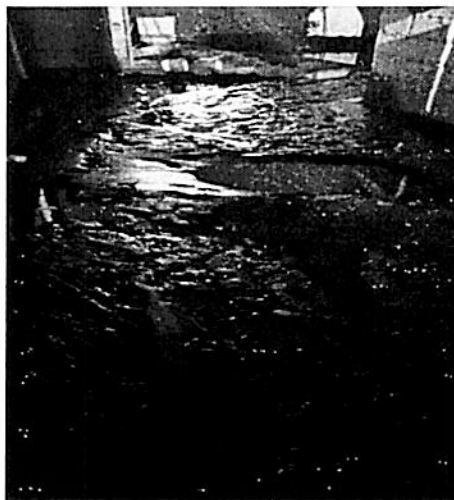
La siguiente imagen corresponde al sector de la calle 23 de Enero, lote 6, Tambo N.º 1, donde se evidencia una afectación reciente ocasionada por la acumulación de agua lluvia. Según la inspección realizada en territorio, esta situación se produce debido a la existencia de un muro construido en la vía, el cual obstaculiza el libre cauce de las aguas provenientes de la parte alta, impidiendo su adecuada evacuación y provocando empozamientos que derivan en inundaciones en las viviendas del sector.

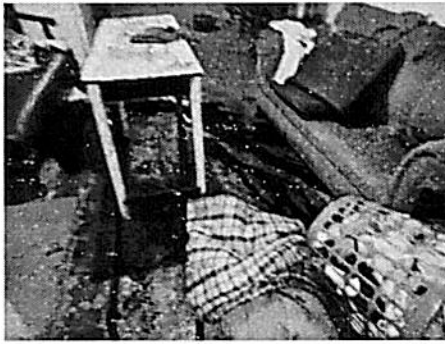
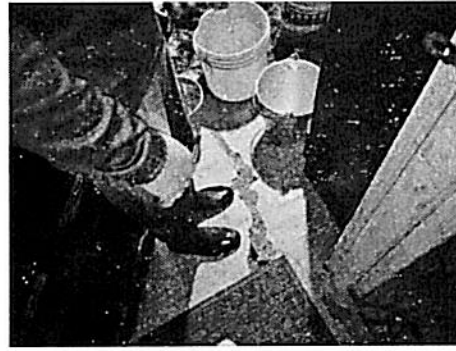
La vivienda de la familia Chango presentó afectaciones, evidenciándose el ingreso de agua lluvia y lodo en el exterior del inmueble; sin embargo, no se reportan afectaciones al interior de la vivienda.

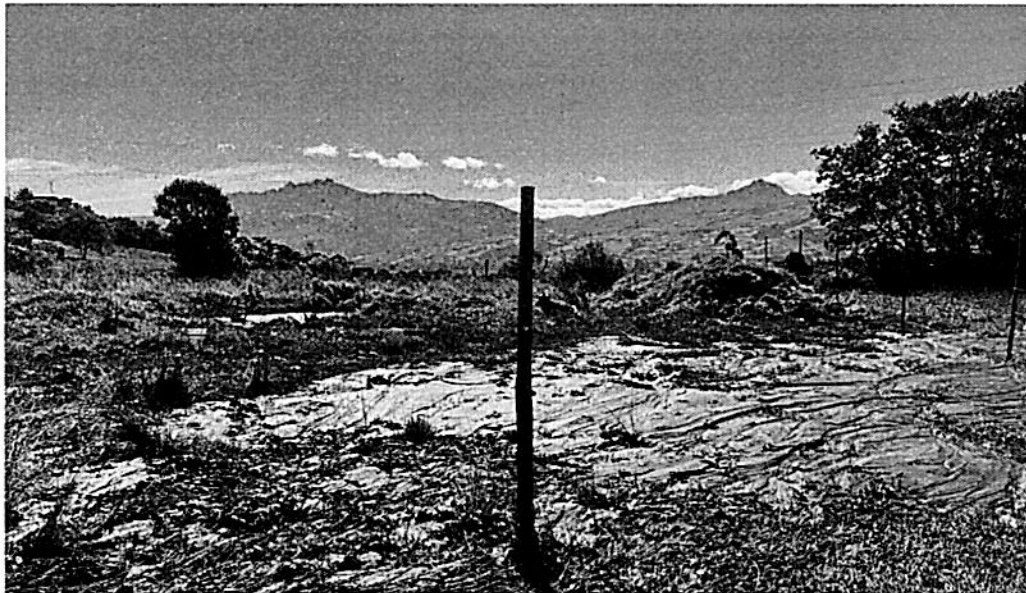
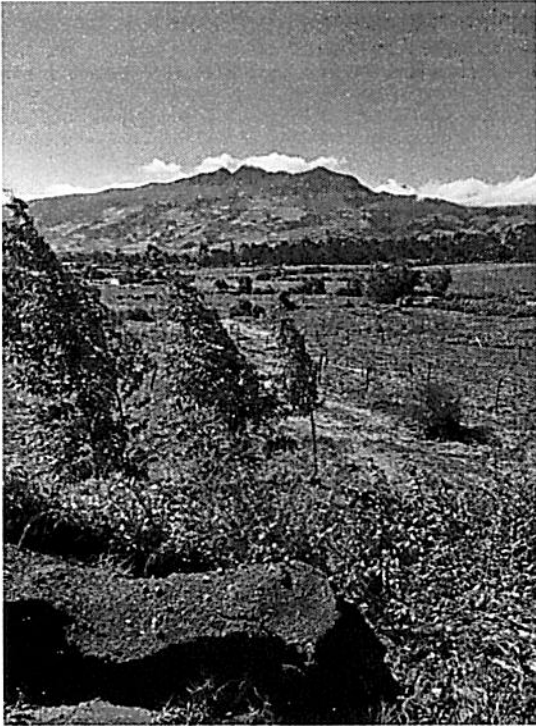
**Vivienda 4 – Barrio Miraflores Alto**

Afectaciones en el terreno, sembrío de hierba perdido el 80% de la siembra.

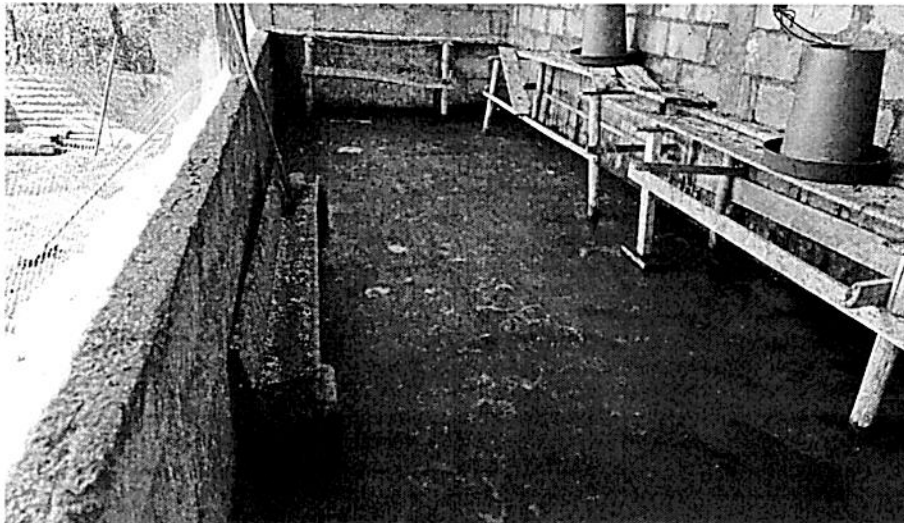
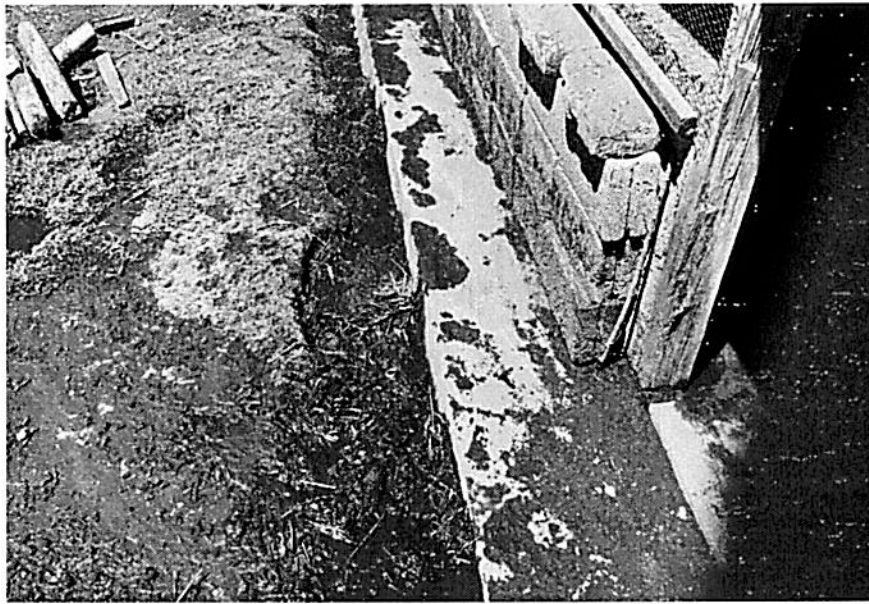
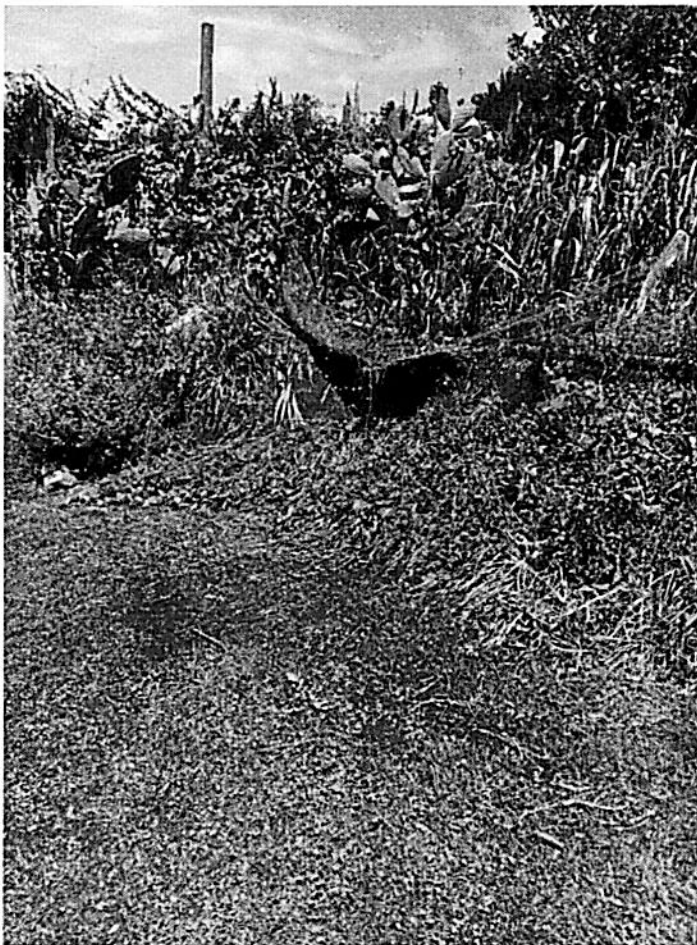
**Vivienda 5 Barrio La Estación Alta**

**Se afecta el corral donde crían gallinas para venderlas, y también se ve afectados unos sembríos.**

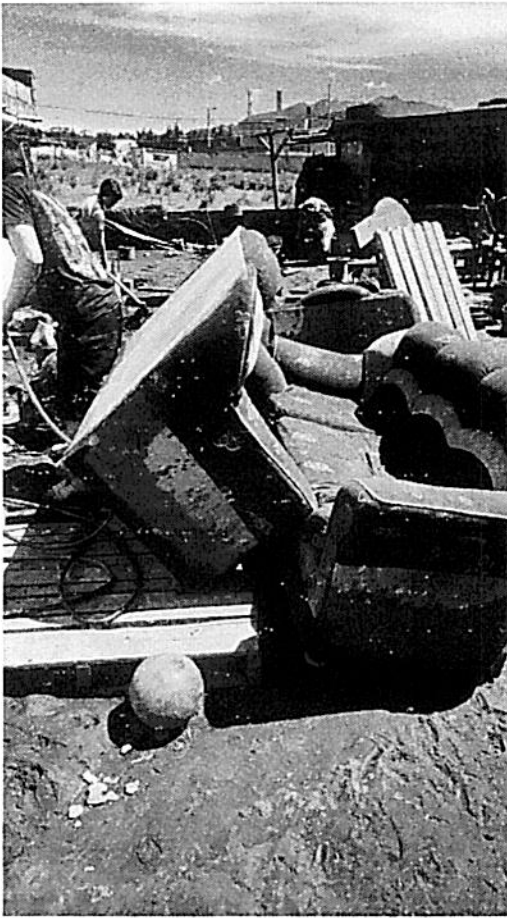
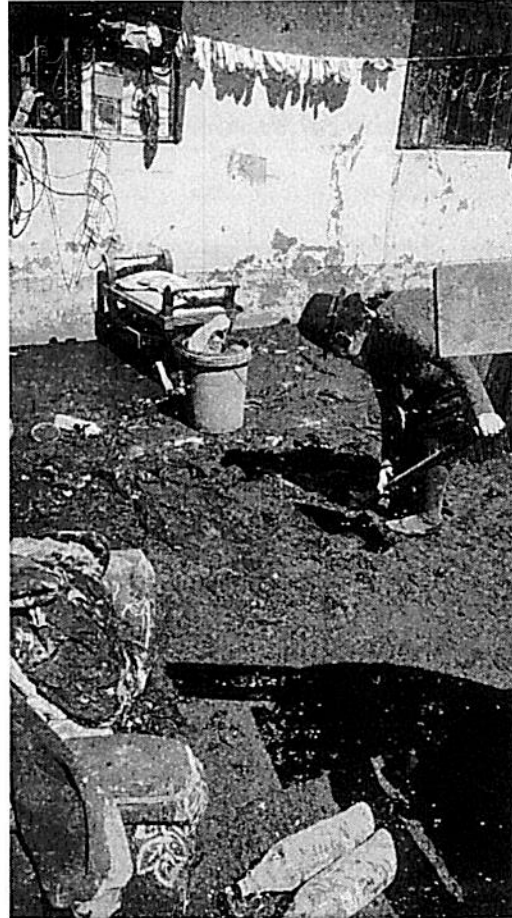
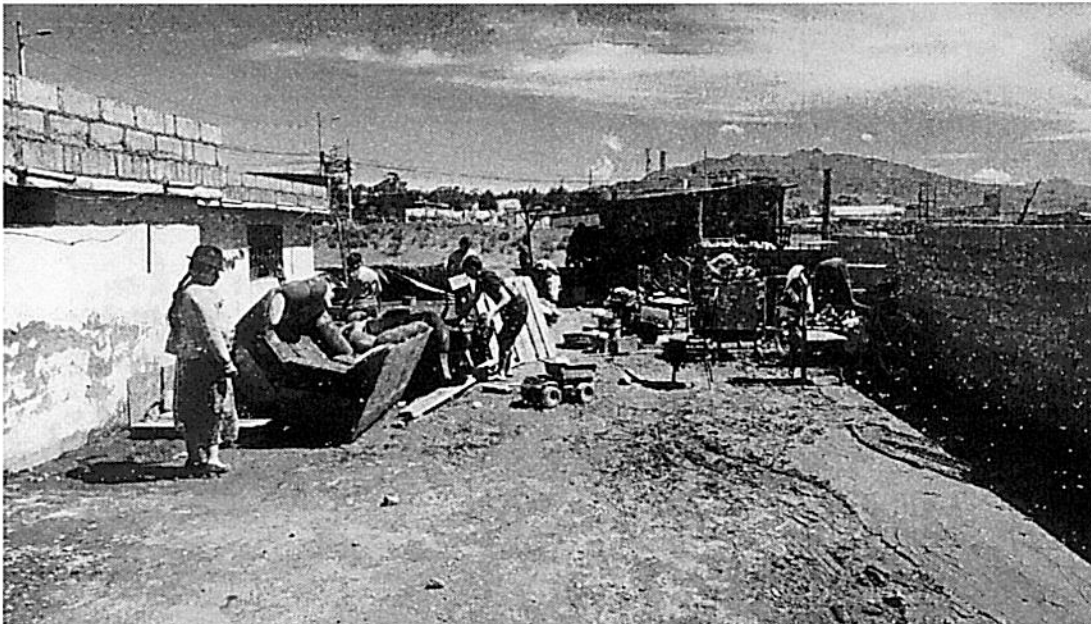
**Vivienda 6**

**Descripción de la afectación:** Inundación total de la vivienda, pérdidas materiales de enseres menajes del hogar muebles camas.

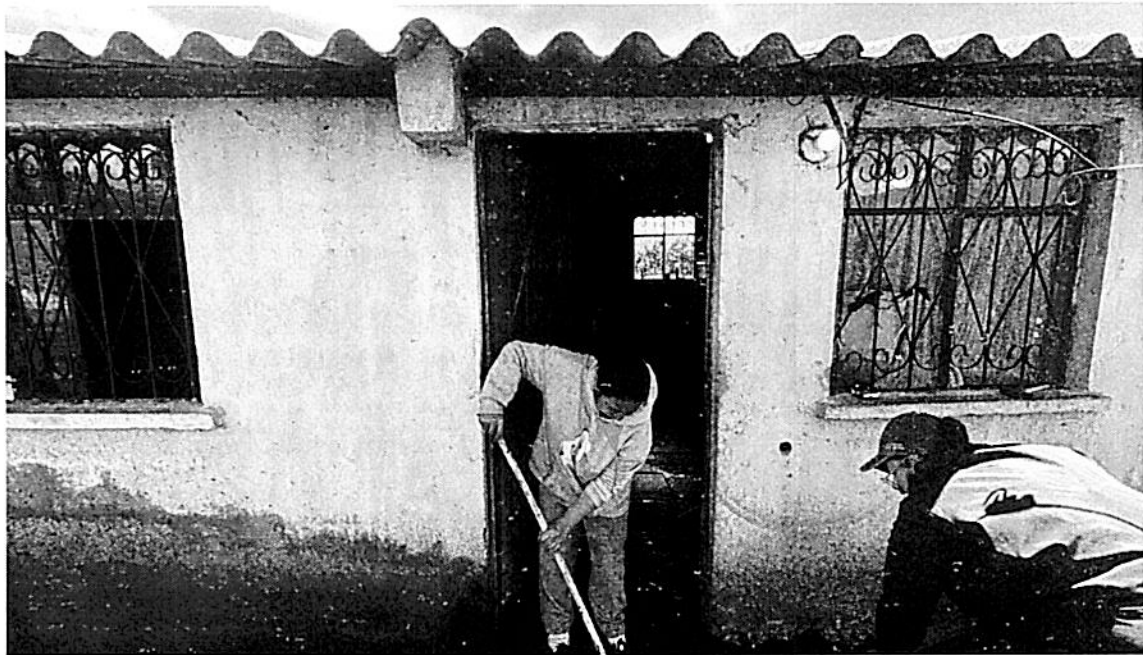
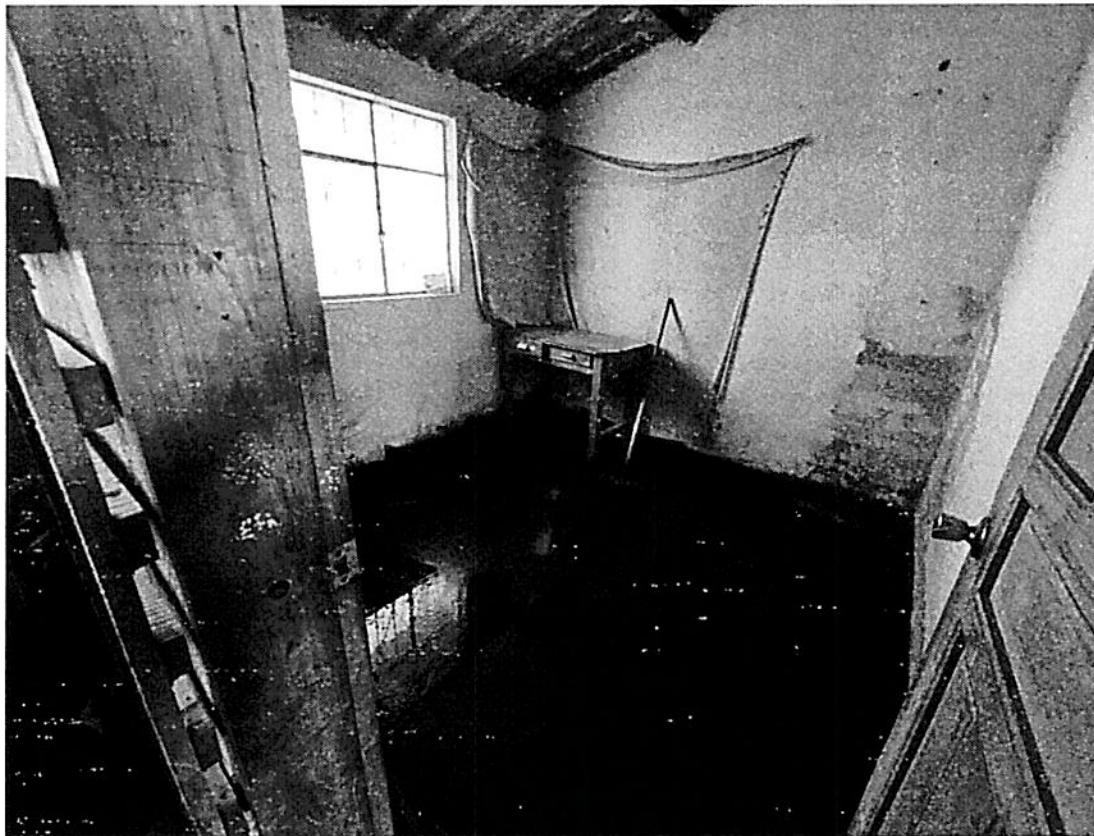
**Vivienda 7**

**Descripción de la afectación:** Inundacion en la vivienda fisuras internas, perdidas materiales de enseres menajes del hogar muebles camas.

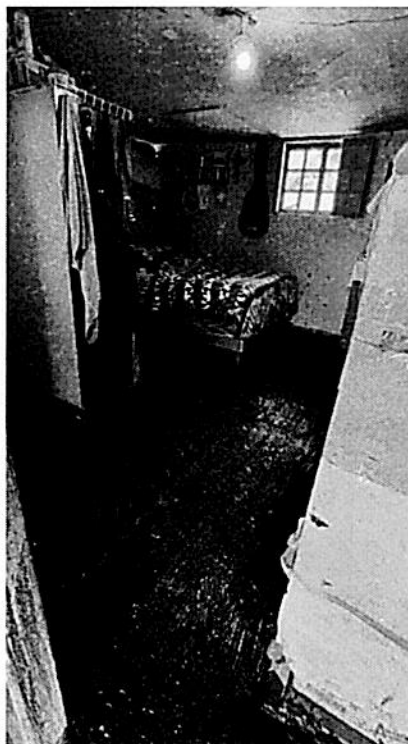
**Vivienda 8**

**Descripción de la afectación:** Perdida de daños materiales en la vivienda y daños estructurales

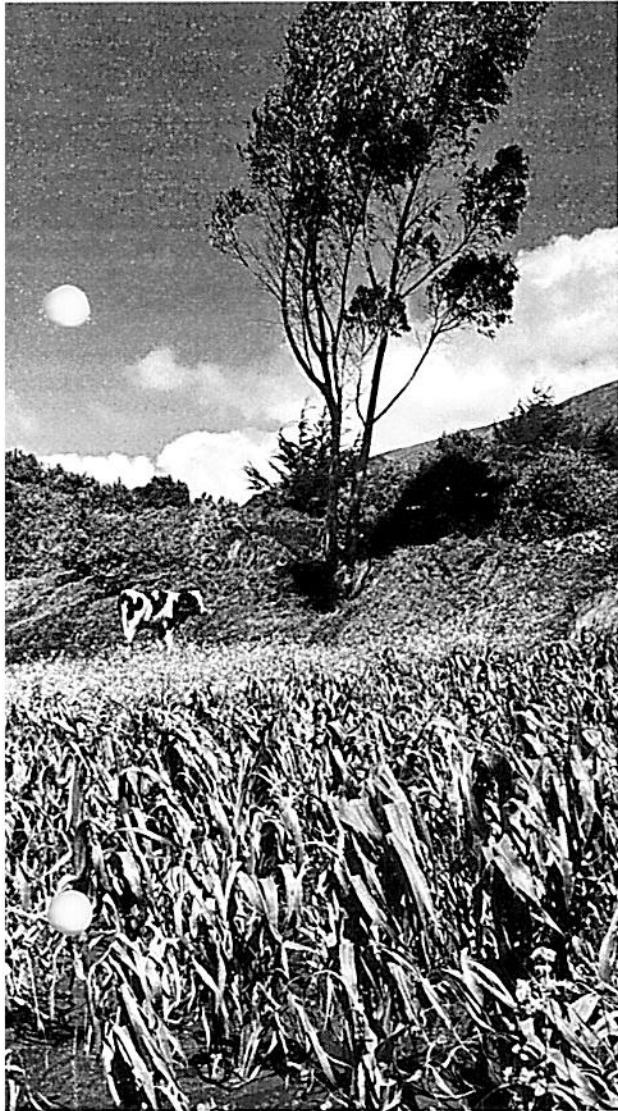
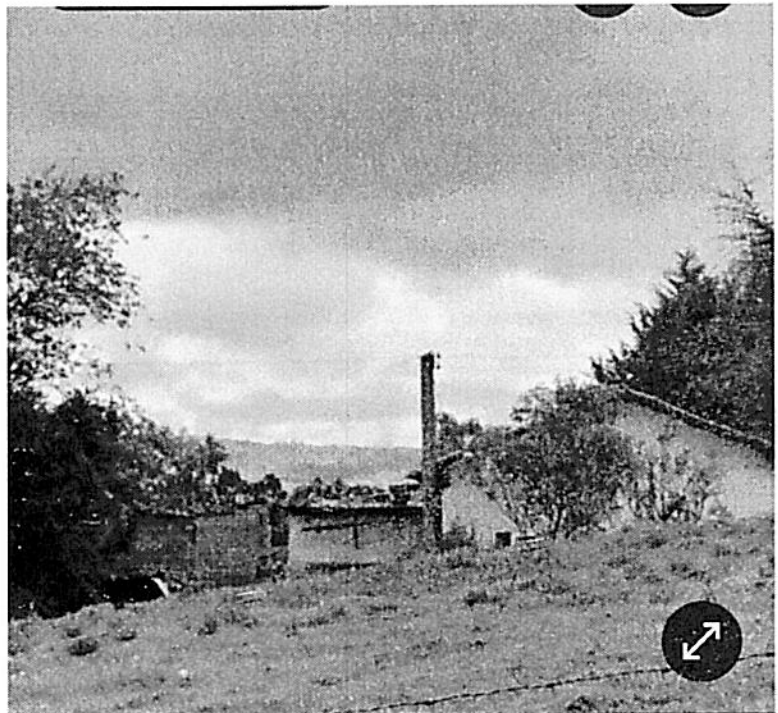
**Descripción de la afectación:** pérdida de animales domésticos y cultivos.

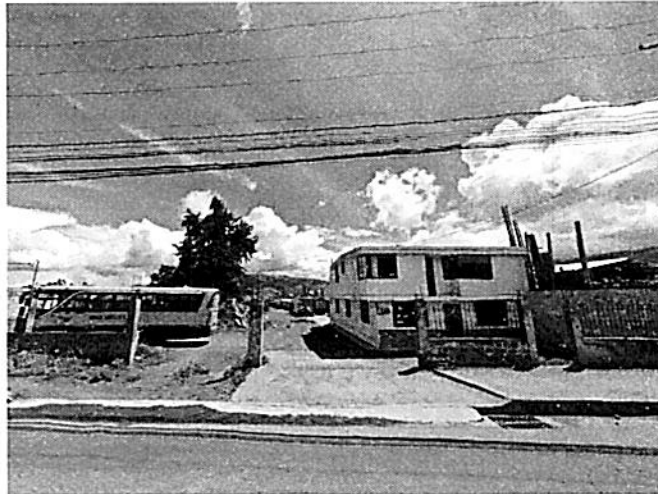
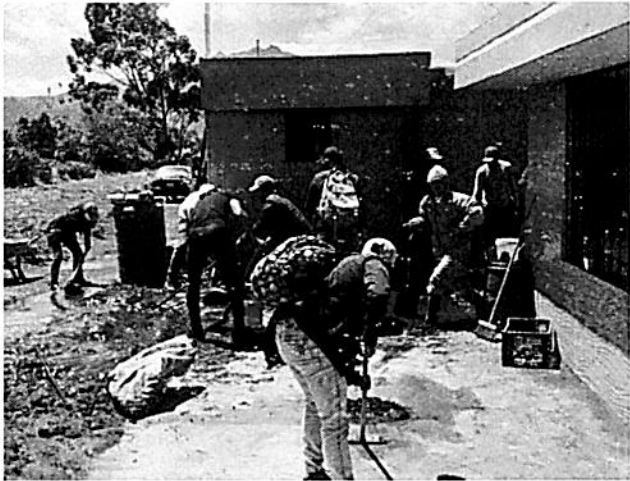
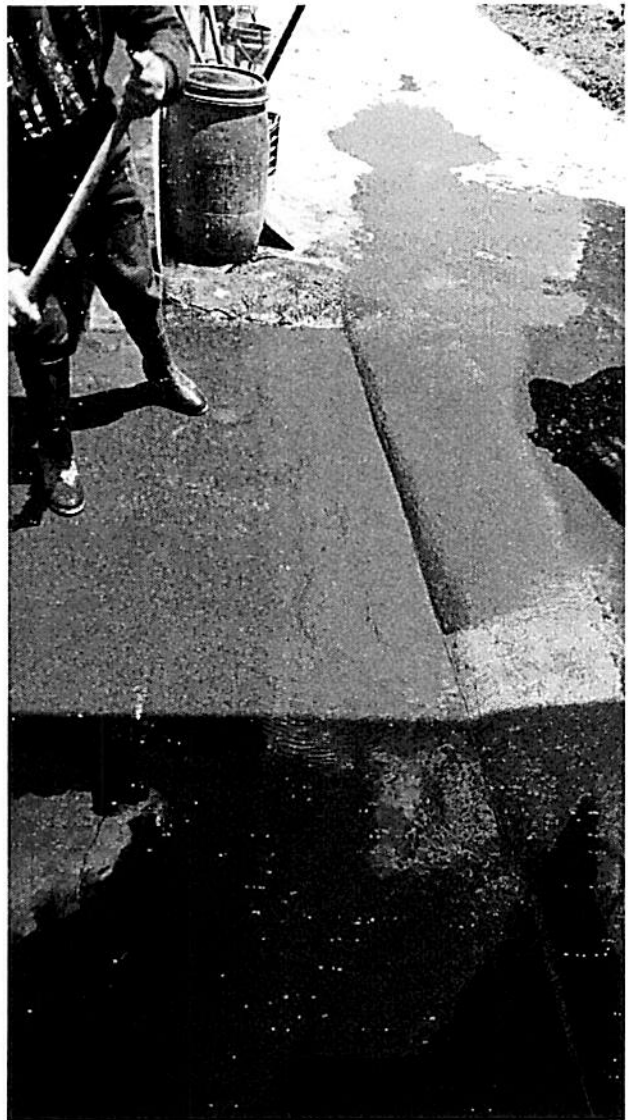
**Vivienda 13**

**Descripción de la afectación:** Afectaciones en la vivienda por la parte de fuera entrada de la vivienda inundada de lodo pérdidas materiales muy pocas

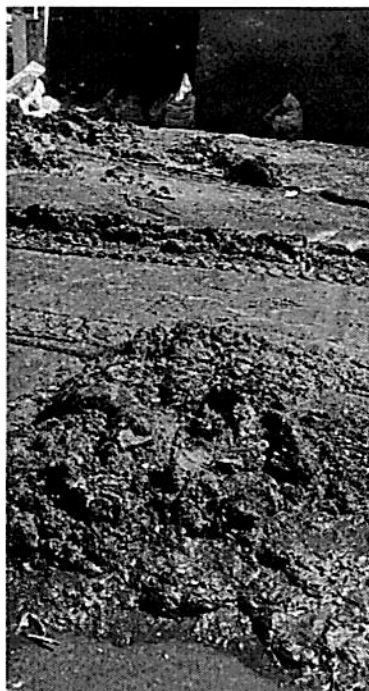
**Vivienda 14**

**Condicion de la vivienda:** Grietas en pare principal de la casa (cerramiento) ingreso de lodo en la entrada principal.

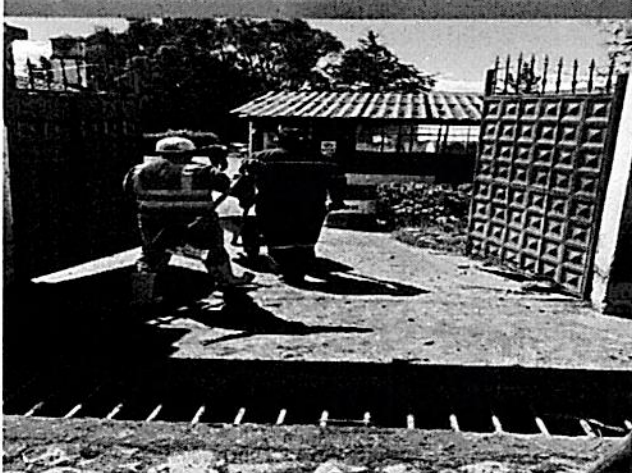
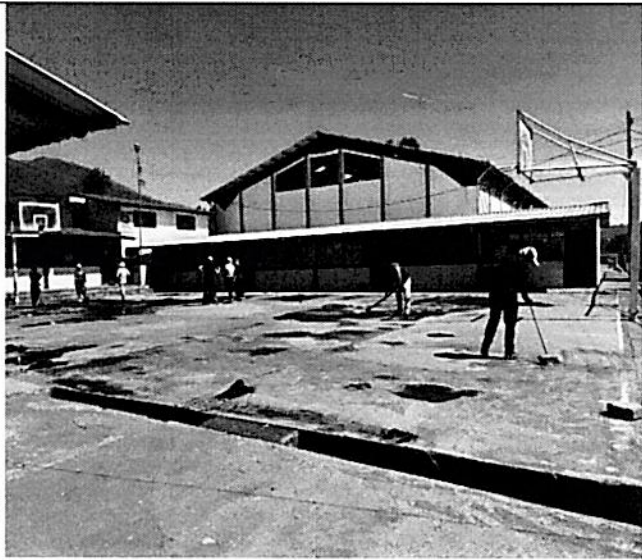
ESCUELA DE EDUCACIÓN BÁSICA  
"SEGUNDO MIGUEL SALAZAR"

- No existen daños estructurales en infraestructura educativa.
- Las afectaciones corresponden principalmente a ingreso de agua y lodo.
- Se mantiene monitoreo permanente de condiciones de seguridad y accesibilidad.

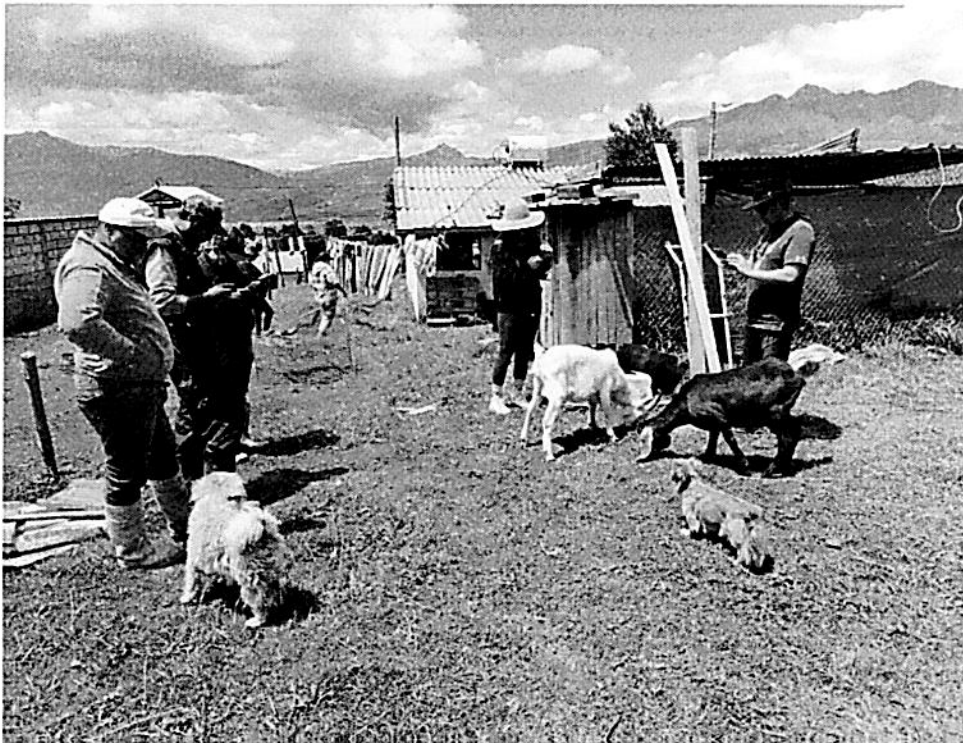
Visita técnica y atención veterinaria a especies menores, parroquia Aloasi, barrio La Estación

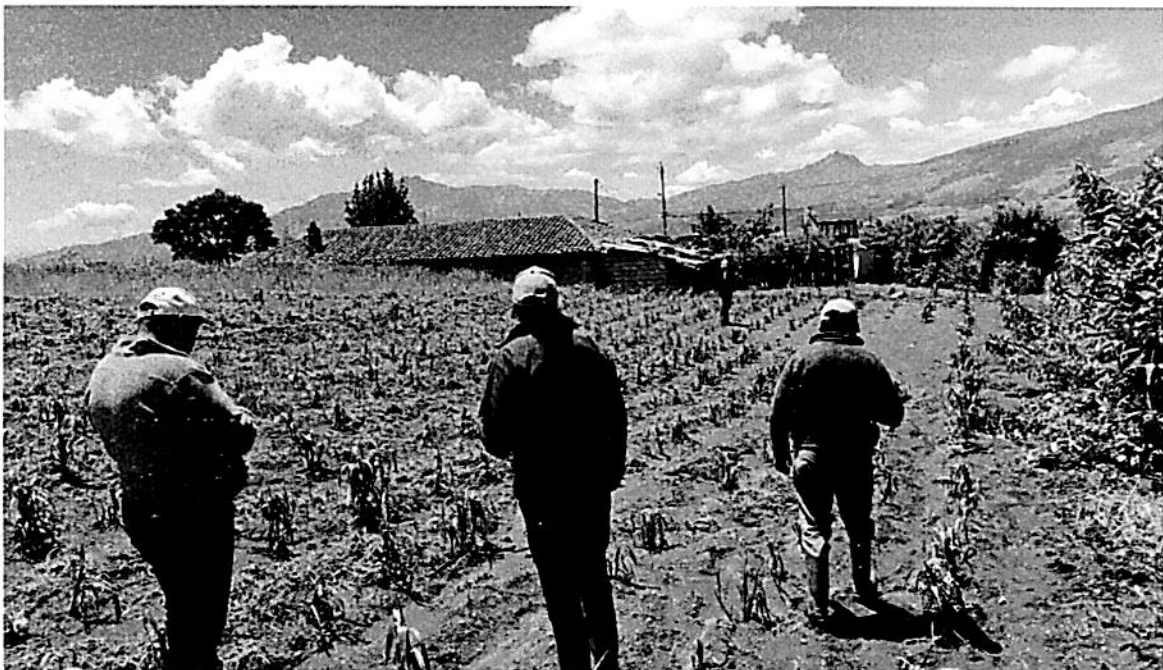
- Cultivos de maíz, chocho, hortalizas y pastos, sufrieron daños en el área foliar por la caída de granizo y fueron cubiertos de lodo.
- Se levantó el registro de los productores con una Área total estimada de afectación de 6 hectáreas de cultivos.

Inspección de cultivos, parroquia Aloasi, barrio La Estación

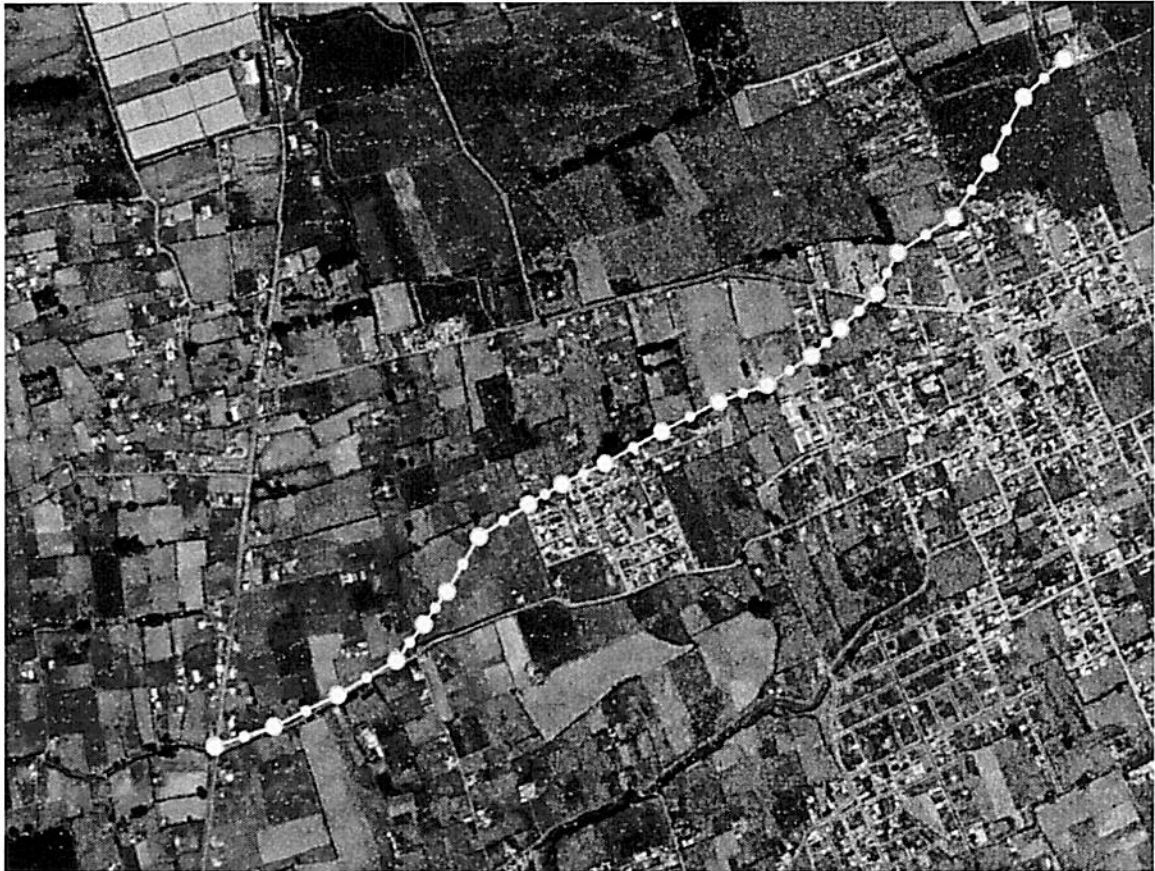
Fotografía N° 3

Gráfico 1: Cauce natural de la quebrada San Roque

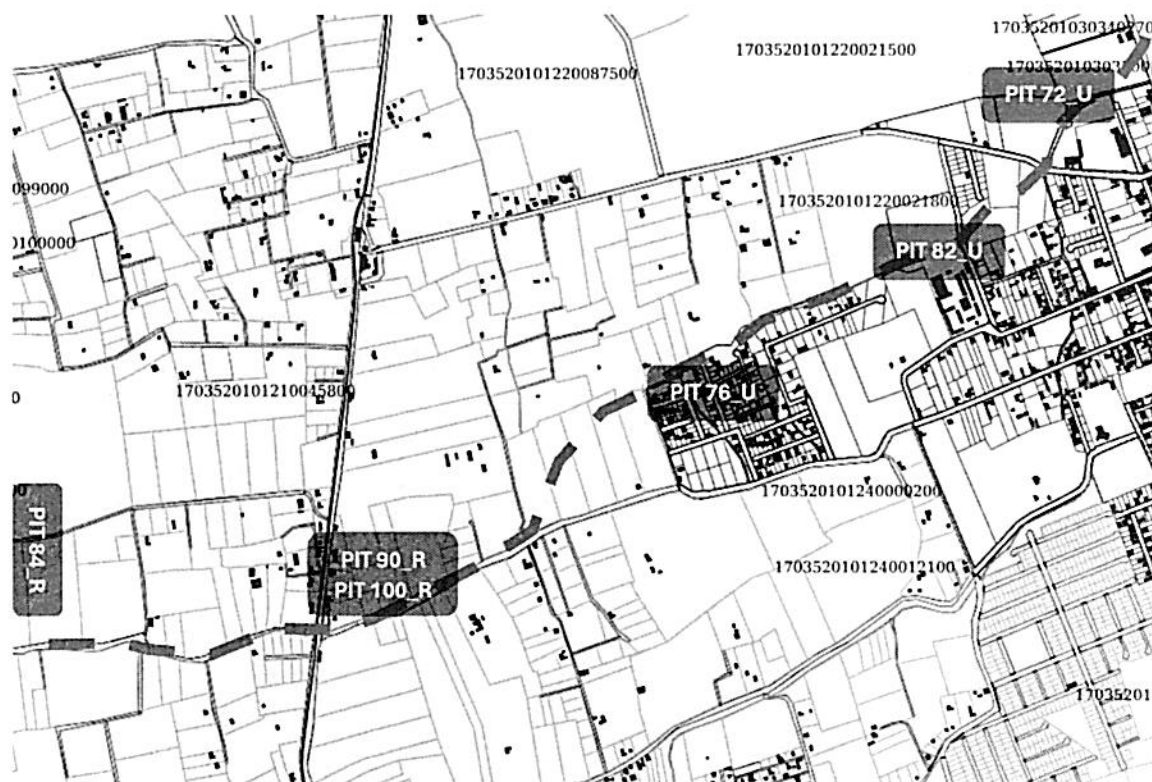
Se evidencia que parte de las áreas intervenidas mantienen relación directa con corredores naturales de drenaje y escorrentía, por lo que resulta necesario revisar las condiciones de compatibilidad territorial, niveles de riesgo y regulación de ocupación del suelo en dichos sectores.

Gráfico 2: PIT Intervenido

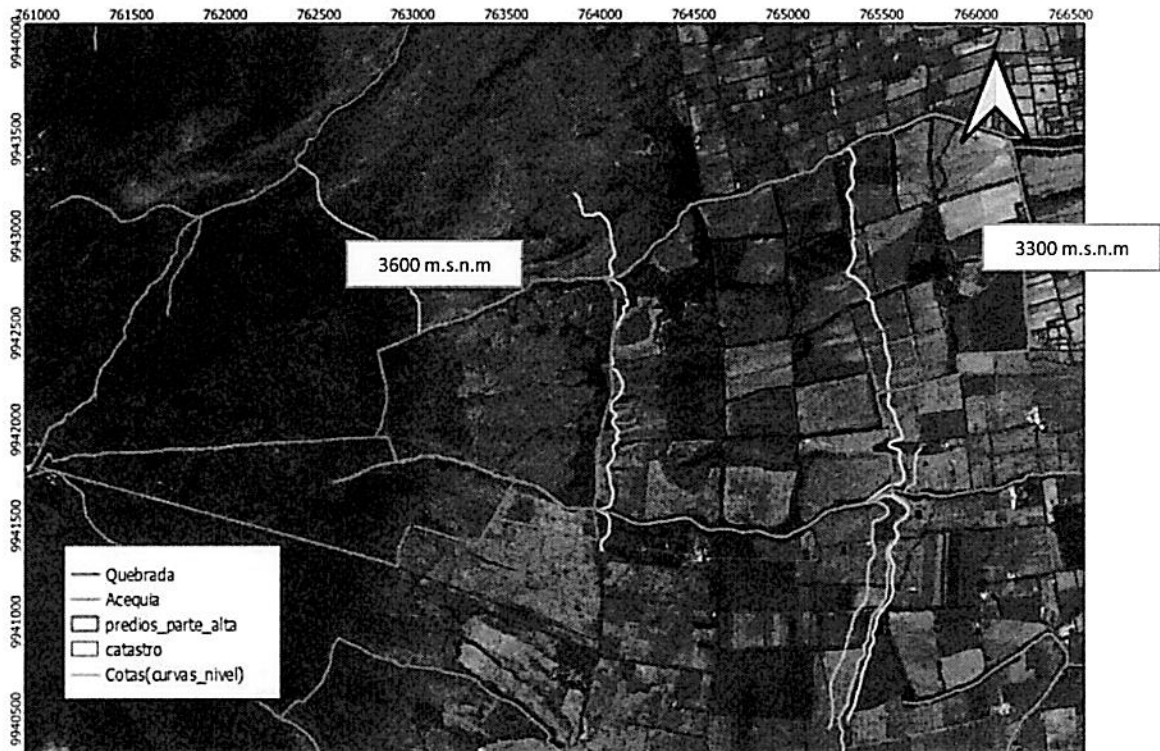
Se ha verificado con fotografía satelital y con la cartografía municipal que sobre los 3300 m.s.n.m existen áreas intervenidas por actividad humana como se muestra:

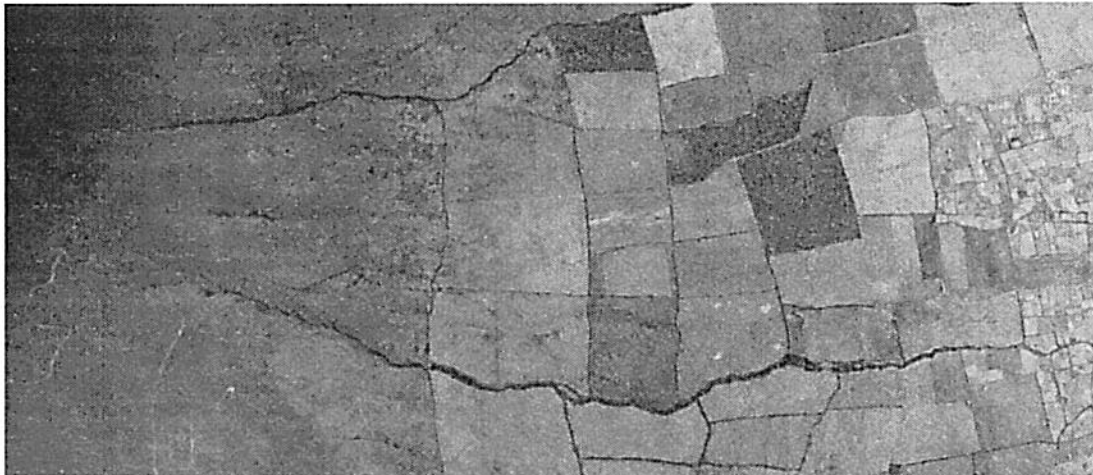
**Fotografía Aérea: 18 DE FEBRERO DE 1966, (IGM)**

En las siguientes fotografías áreas que datan de los años 1966 y 1990-2000 se puede observar que si bien ya existía trabajos de cultivos sobre los 3300 m.s.n.m, no obstante, no existía intervención humana sobre los 3600 m.s.n.m.

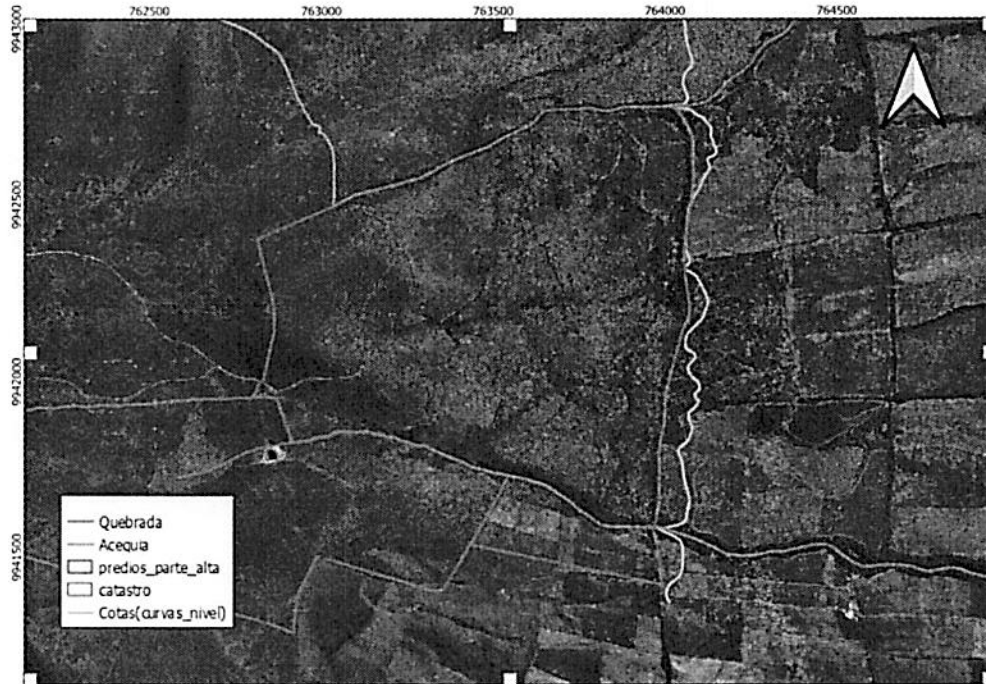
*Fotografía Aérea: 2014, (IGM)*

Para el año 2014 se observa que se mantiene la situación mencionada en el párrafo anterior:

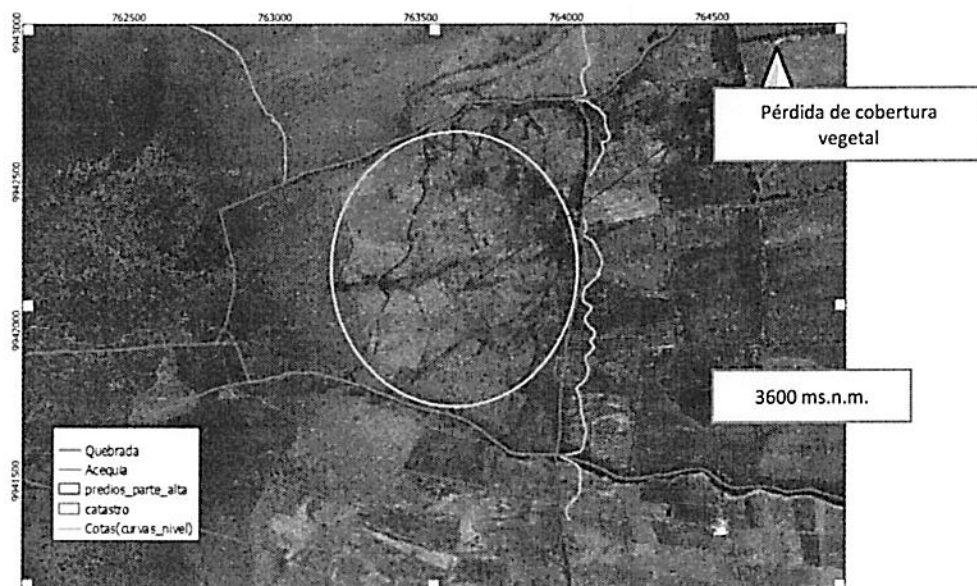
Para el año 2017, mediante fotografía satelital del Gobierno Autónomo Municipal de Mejía se puede observar la pérdida de la cobertura vegetal nativa de la zona, sobre los 3600 ms.n.m.
