GOBIERNO AUTÓNOMO DESCENTRALIZADO  
MUNICIPAL DEL CANTÓN MEJÍA

Memorando Nro. GADMCM-DSCR-0214-2026-M  
Machachi, 19 de mayo de 2026

## INFORME TÉCNICO GENERAL DE CONSOLIDACIÓN DE LA EMERGENCIA

### ALUVIÓN EN LA PARROQUIA DE ALOASÍ – MAYO 2026

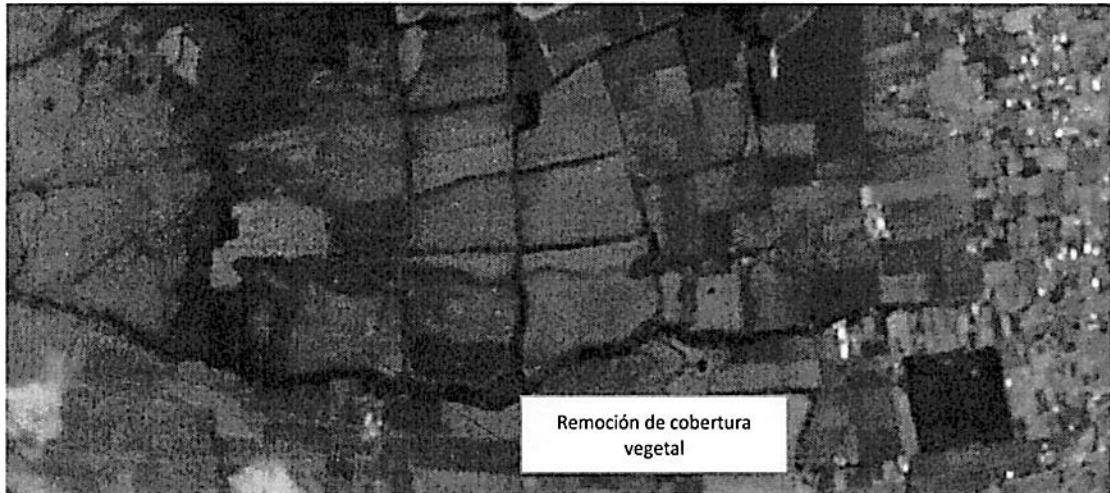
Adicional, es importante indicar para el predio con clave 1703520101210042300 catastrado a nombre de JOSE DAVID PEÑAFIEL ESCALANTE en su lindero Suroeste, se ha podido identificar la remoción de cobertura vegetal por medio de intervención humana, como se muestra en la fotografía satelital del 25 de abril 2026.

- Revisado la cartografía municipal se identifica la existencia de la quebrada S/N desde la parte alta.
- Las fotografías aéreas muestran el cambio de las coberturas vegetales y la intervención humana en cotas entre 3300 y 3600 m.s.n.m.
- Se sugiere realizar los respectivos actos administrativos para la verificación de cultivos sobre la frontera agrícola y las sanciones respectivas si el caso lo amerita.

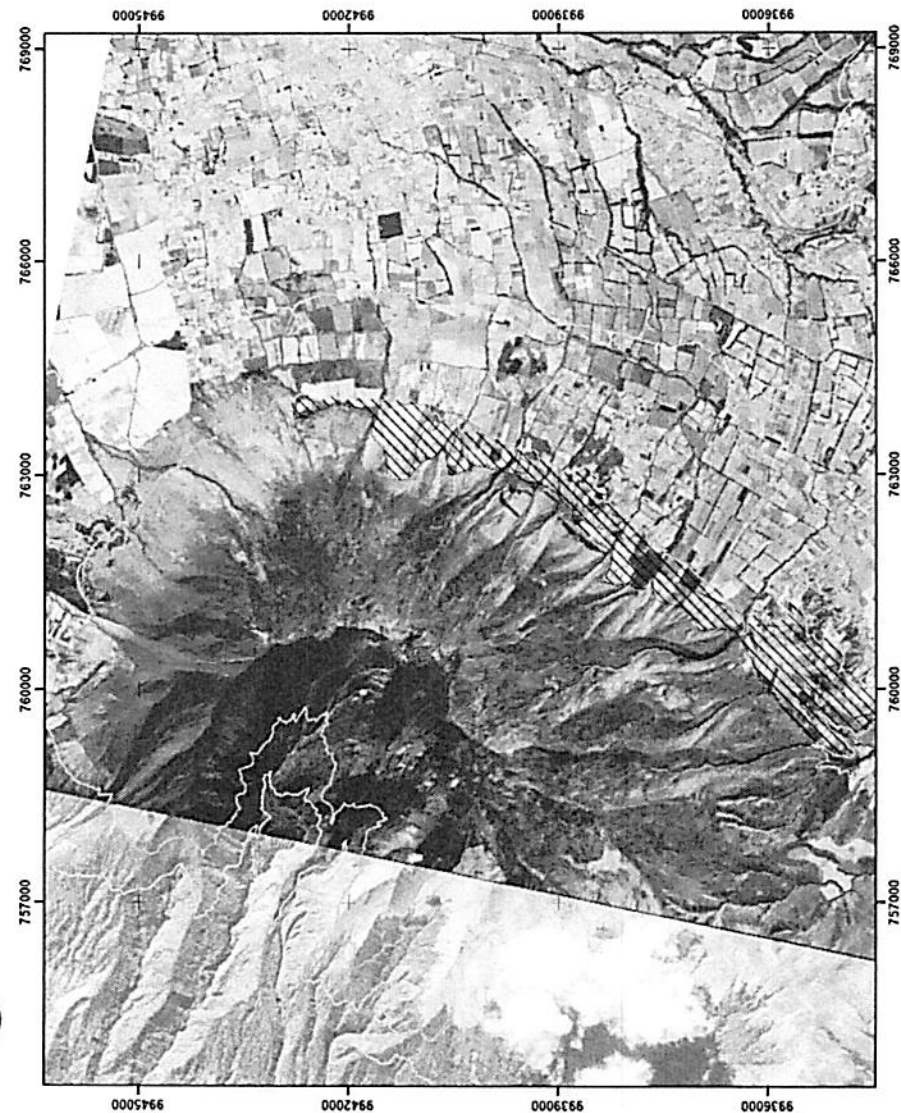
Avance frontera agrícola

Es importante recalcar que esta información debería ser validada en campo, con la finalidad de verificar las áreas cultivadas que se han extendido hacia el área protegida Reserva Ecológica Los Ilinizas y los propietarios de estas. Sin embargo, con el área de avance de la frontera agrícola y el catastro municipal 2026, se muestra los presuntos predios (131) que se encontrarían realizando actividades agrícolas sobre los 3.600 msnm.

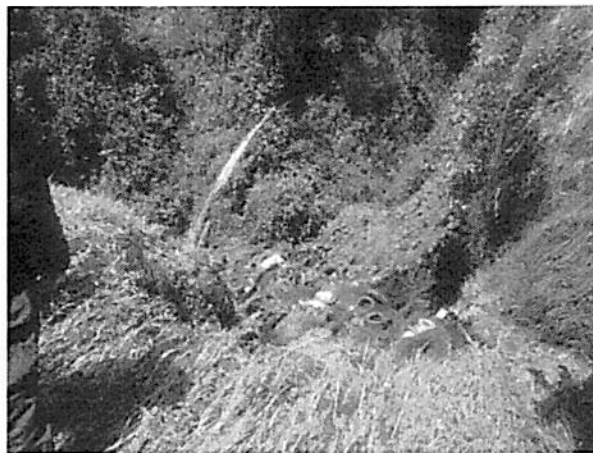
- Acumulación de neumáticos fuera de uso ubicados en el punto con coordenadas UTM WGS84 (X) 763184.705; (Y) 9941842.14.

- Se recomienda que los propietarios de predios ubicados en ecosistemas de páramo intervenido implementen obligatoriamente prácticas sostenibles de conservación de suelo y manejo hídrico, tales como barreras vivas con especies nativas, zanjas de infiltración, terrazas de formación lenta, revegetación de taludes, sistemas agroforestales y manejo de cultivos en curvas de nivel, a fin de disminuir procesos erosivos y escorrentía superficial, para lo cual se pondrá en conocimiento del Ministerio del Ambiente y Energía; así como, al Ministerio de Agricultura y Ganadería su intervención en el ámbito de sus competencias.
