Memorando Nro. GADMCM-ALC-WR-2026-240-M  
Machachi, 08 de mayo de 2026

**“Conocimiento de las acciones ejecutadas por las diferentes dependencias e instituciones competentes frente a los hechos acontecidos en la parroquia Aloasi el martes 05 de mayo de 2026.”**

**Nro. 011 IT-EPAAGE-UCCA-2026-SC**

**ASUNTO:** Alcance al INFORME No.048-2024-UOAL-SP

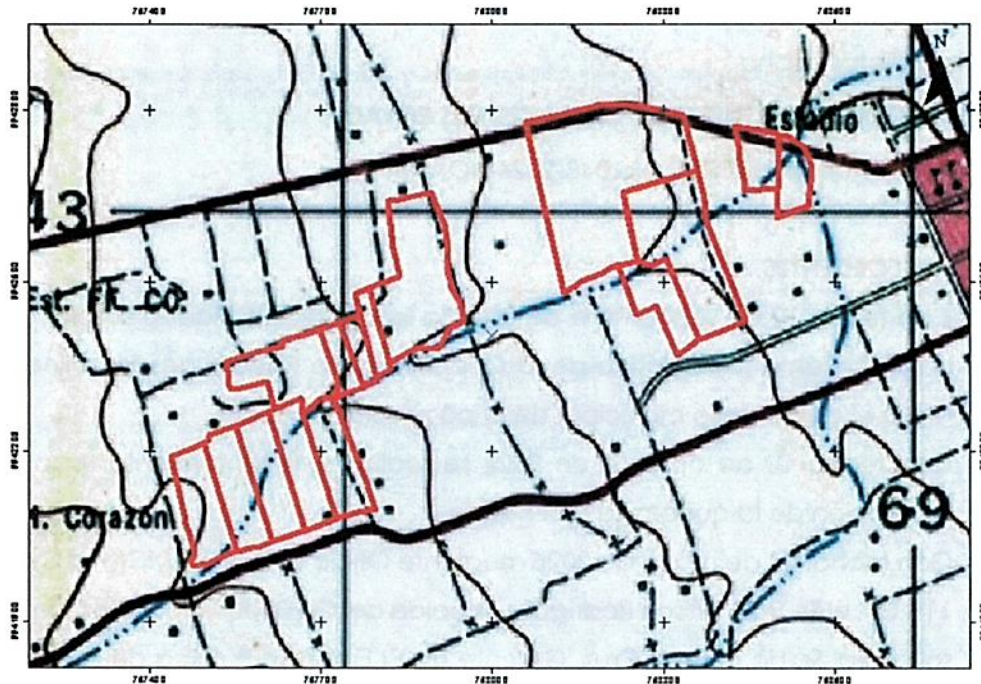
(...) " Se verifica la georreferencia de la carta topográfica la cual coincide con la georreferencia del catastro municipal, por lo que se confirma que existió un cuerpo de agua en el sector.

Imagen 4: Georreferencia Carta topográfica ÑIII-C4,b Machachi 25 mil 1ra Ed. año 1969 sobre el catastro municipal.

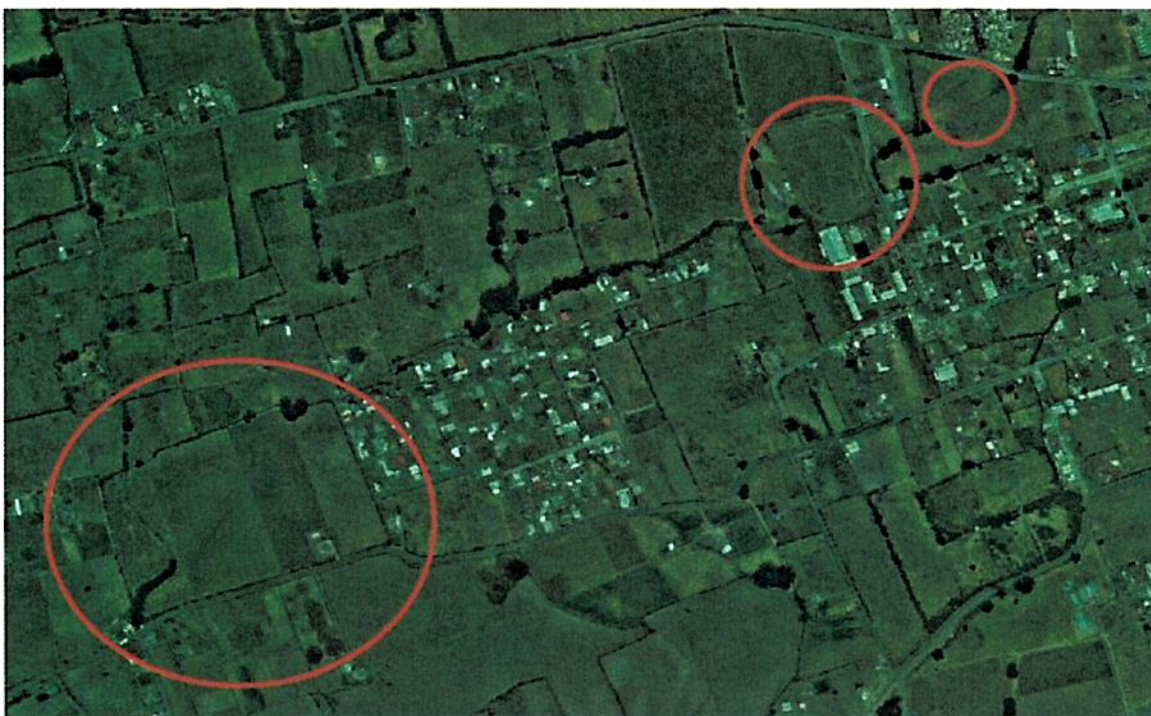
En referencia a la entrega de los Mosaicos de Ortofotos Escala 1:5000 se evidencia que para el año 2019 la Quebrada en mención se encuentra rellena.

*Imagen 5: Fotografía Aérea IGM 2019 (IGM)*

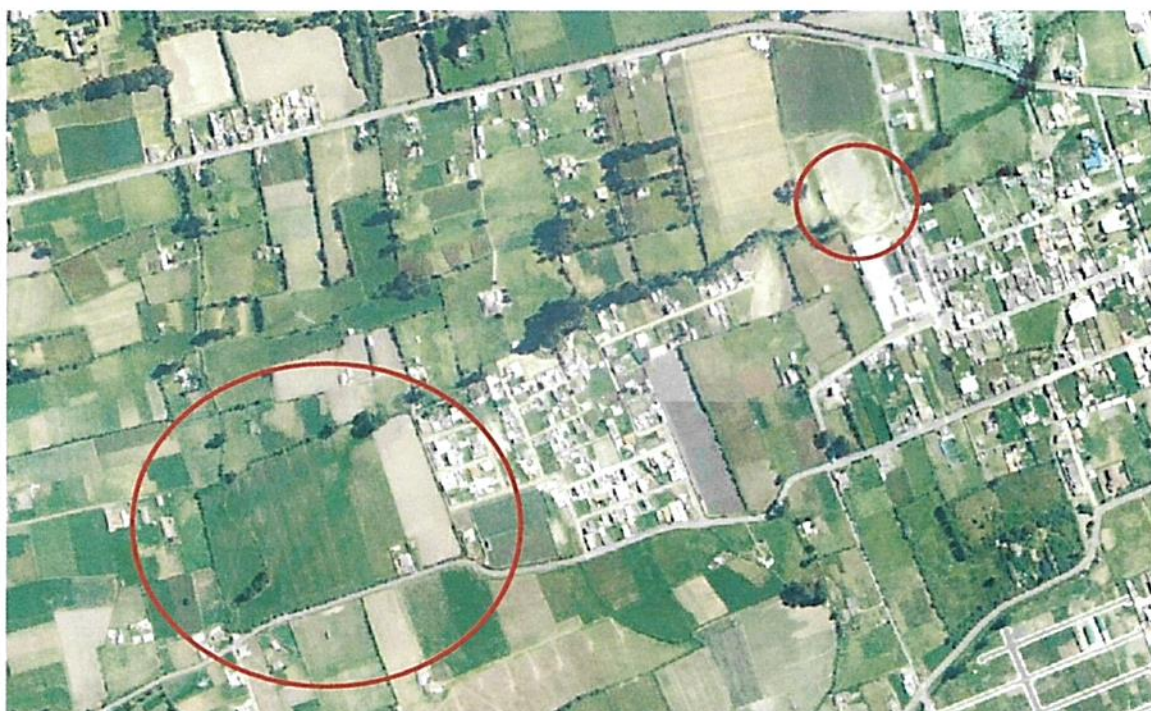
*Asimismo, se evidencia que para el año 2023 aún se conserva un vestigio del cauce natural que originalmente caracterizaba a la quebrada lo cual sugiere la que aún existen dinámicas hidrológicas previas a las intervenciones antrópica.*

*Imagen 6: Fotografía Aérea IGM 2023 (IGM)*
