DIRECCIÓN DE MOVILIDAD Y TRANSPORTE

INFORME TÉCNICO No. 006-IT-MT-CR-DMTM-2023

INFORME DE FACTIBILIDAD PARA LA CONSTRUCCIÓN DEL

REDUCTOR DE VELOCIDAD EN LA CALLE PRINCIPAL Nº 3 DEL BARRIO EL TAMBO 2 DE LA PARROQUIA DE CUTUGLAGUA.

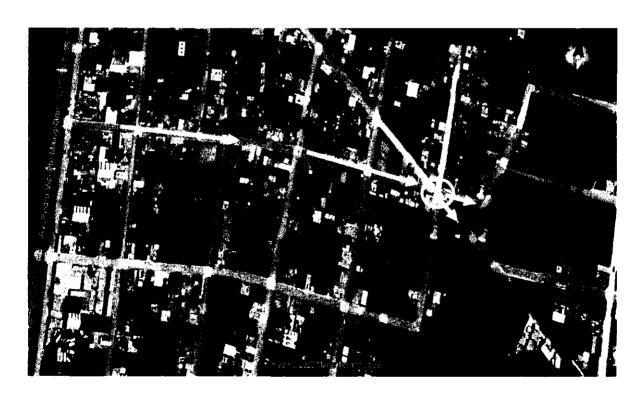
Se pudo evidenciar que la calle principal N° 3 del barrio el Tambo N° 2, la Parroquia de Cutuglagua, desde la calle "D", hacia el este, se convierte en una bifurcación, como se muestra en la siguiente ilustración:
